Приложение 2  
к паспорту доступности  
объекта социальной  
инфраструктуры № 2

**АКТ**  
**обследования объекта социальной инфраструктуры**  
**к паспорту доступности объекта социальной инфраструктуры № 2**

- 1.1. Наименование (вид) объекта – ФГБОУ ВО Пермская ГСХА.
- 1.2. Адрес объекта – 614025, Россия, Пермский край, г. Пермь, Свердловский район, ул. Героев Хасана, д. 113 а.
- 1.3. Сведения о размещении объекта: 5 этажное здание общежития со встроенными помещениями, назначение - жилое, общая площадь 4102,2 кв.м. лит. А.
- 1.4. Год постройки здания – 1976, последний капитальный ремонт был в 2008 г.
- 1.5. Дата предстоящих плановых ремонтных работ:  
текущего – 2016 г.,  
капитального – нет.
- 1.6. Название организации (учреждения) – федеральное государственное бюджетное образовательное учреждение высшего образования «Пермская государственная сельскохозяйственная академия имени академика Д.Н. Прянишникова», ФГБОУ ВО Пермская ГСХА.

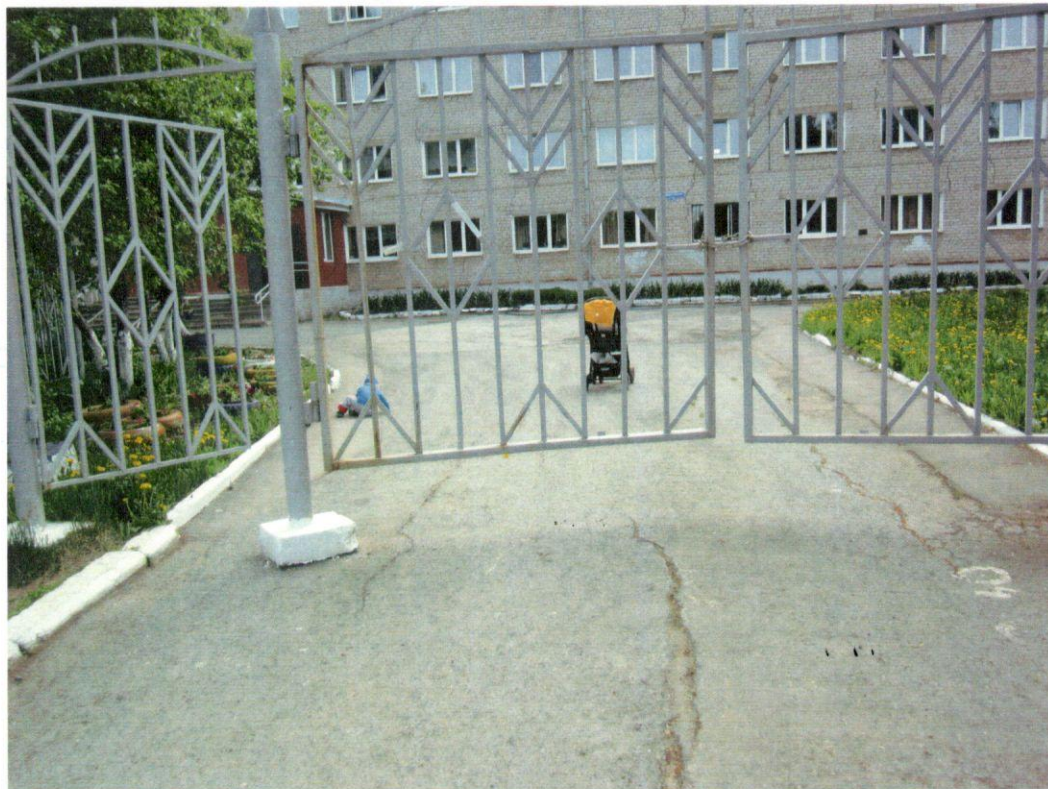
Фото № 1

1.1	Вход (входы) на территорию	Есть		1	-неравномерное асфальтовое покрытие; - нет информационных знаков для инвалидов.		- ремонт пешеходных дорожек с асфальтобетонным покрытием; - расширить входные ворота; - установка информационных и предупреждающих знаков; - установка знака «Парковка для инвалидов»; - Отрисовка знака стоянки для инвалидов на асфальте.	Текущий ремонт, индивидуальное решение с ТСР.

Вход на территорию к общежитию № 4

Комментарий к заключению: требуется текущий ремонт и индивидуальное решение с ТСР путей движения на территории. Отремонтировать асфальтовое покрытие около территории, прилегающей к зданию. Установить информационные знаки для инвалидов. Выделить парковочное место для инвалидов рядом с общежитием № 4.

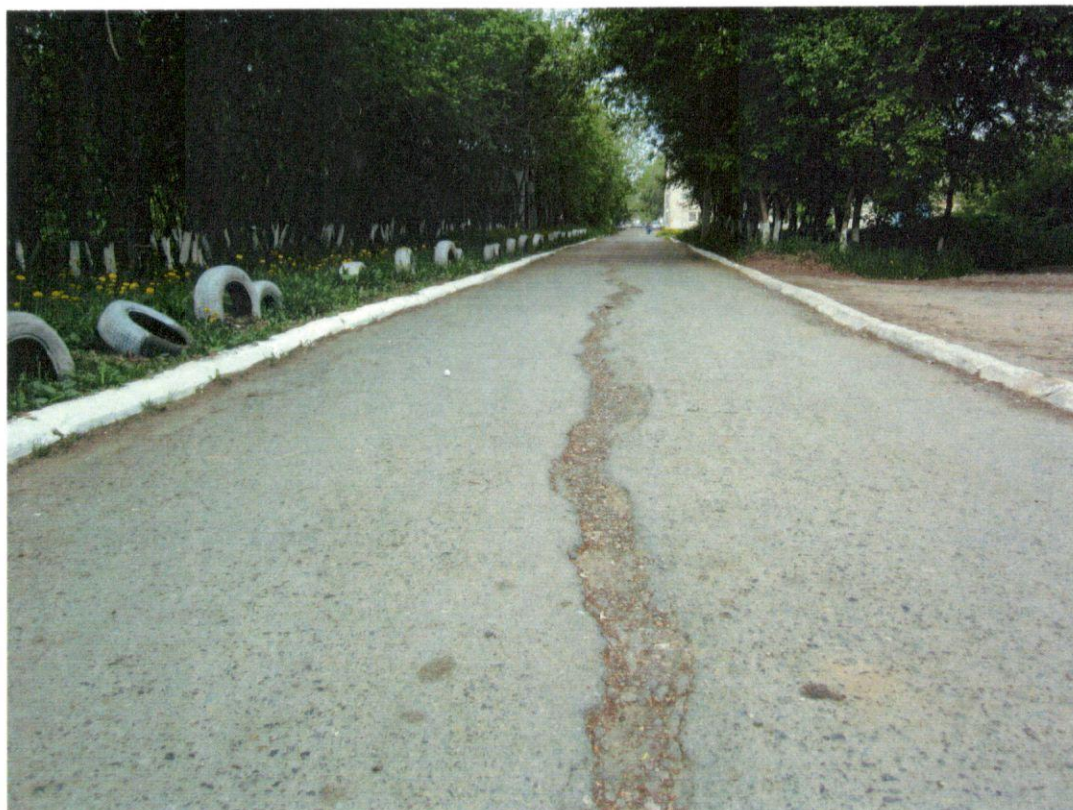
Фото № 2

1.2	Путь (пути) движения на территории	Есть		2	-неравномерное асфальтовое покрытие; - нет информационных знаков для инвалидов.	КОСГУ	- ремонт пешеходных дорожек с асфальтобетонным покрытием; - установка информационных знаков для инвалидов всех категорий;	Текущий ремонт, индивидуальное решение с ТСР.

Путь движения к общежитию № 4

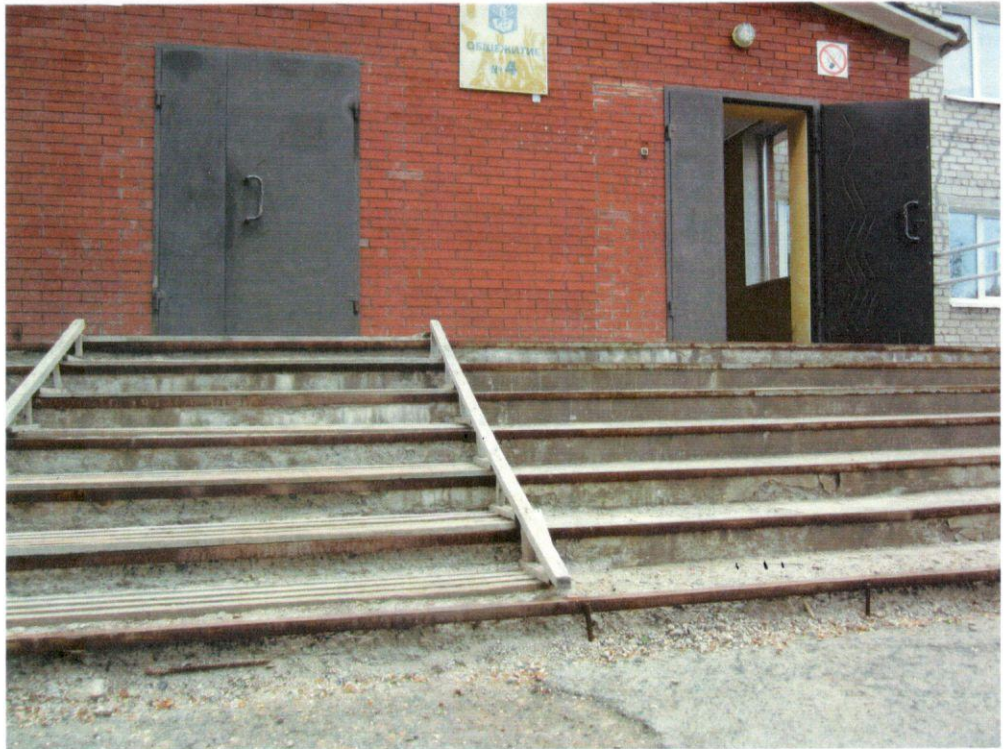
Фото № 3  
Лестница (наружная)

2.1	Лестница (наружная)	Есть		3	ремонт лестницы	ОСГУ	- отремонтировать лестницу	Текущий ремонт
2.2	Пандус (наружный)	Есть		4	ремонт пандуса	К, О	- оборудовать пандус покрытием с выраженной шероховатой фактурой верхнего слоя	Текущий ремонт

Комментарий к заключению: установить знак доступности на входе. Установить кнопку вызова. Оборудовать пандус покрытием с выраженной шероховатой фактурой верхнего слоя. Установить в тамбуре антискользящее покрытие для слабовидящих. Замена входных дверей и дверей тамбура.

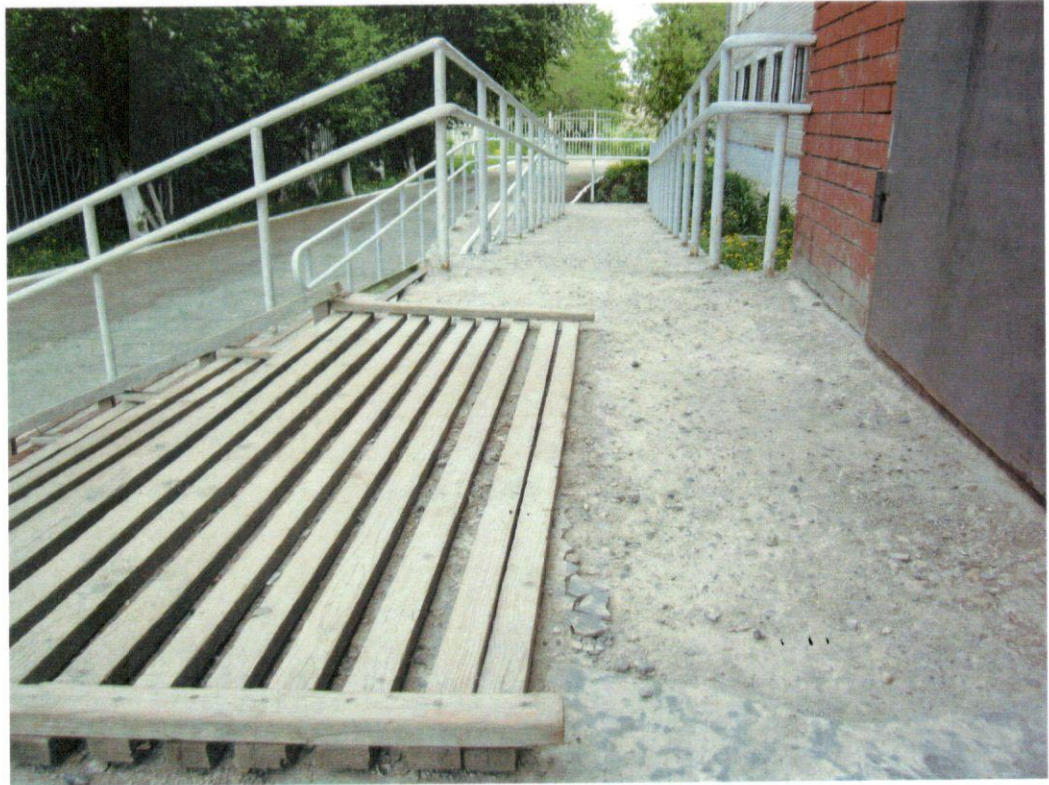
2.3	Входная площадка (перед дверью)	Есть		5, 6	отсутствует знак доступности на входе и кнопка вызова	КОСГУ	- установить знак доступности на входе; - установить кнопку вызова	Текущий ремонт, индивидуальное решение с ТСР.

Фото № 5  
Входная площадка (перед дверью)

Фото № 6  
Входная площадка (перед дверью)

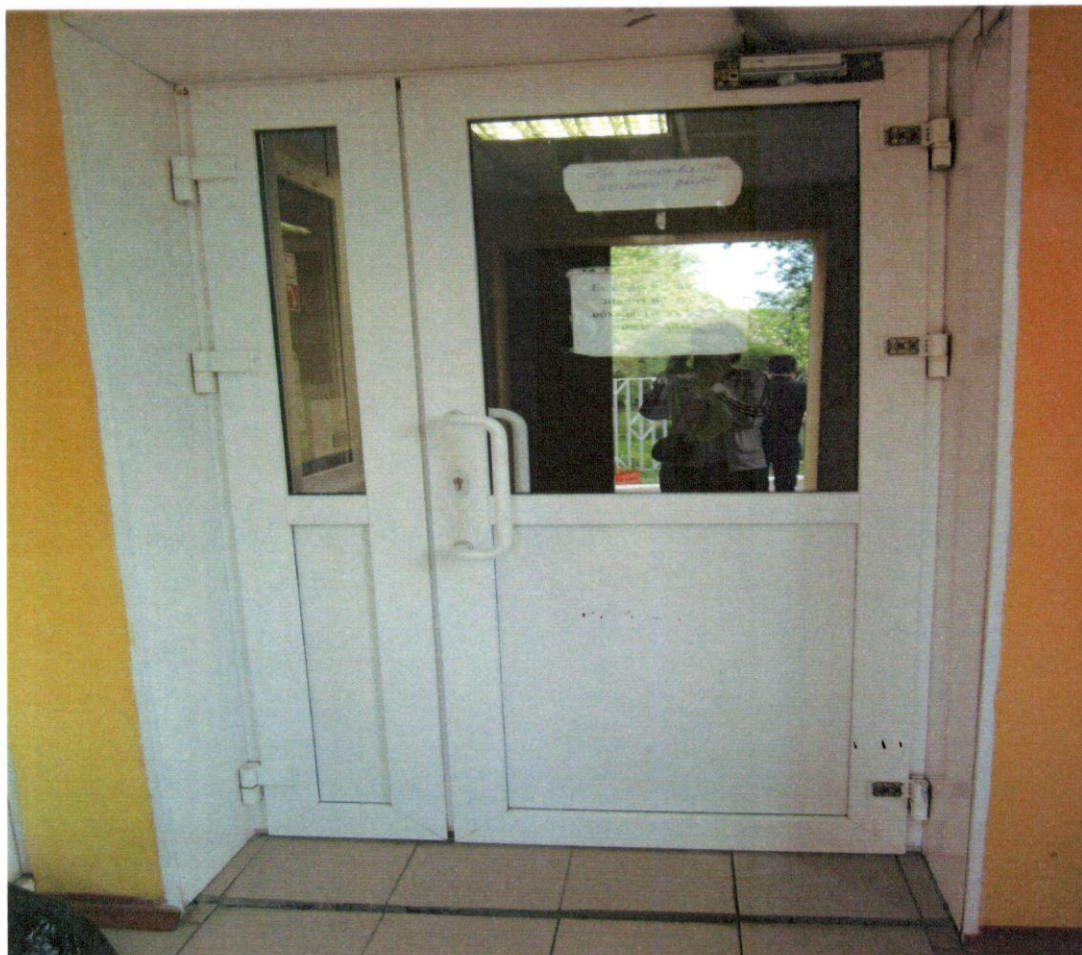
Фото № 7  
Дверь (входная)

2.4	Дверь (входная)	Есть		7	ширина створок дверных полотен менее 90 см; Дверные проемы имеют пороги	КОСГУ	замена входных дверей и дверей тамбура с открывающей створкой не менее 90 см. (привести в соответствии с СП 59.13330.2012)	Текущий ремонт, индивидуальное решение с ТСР.

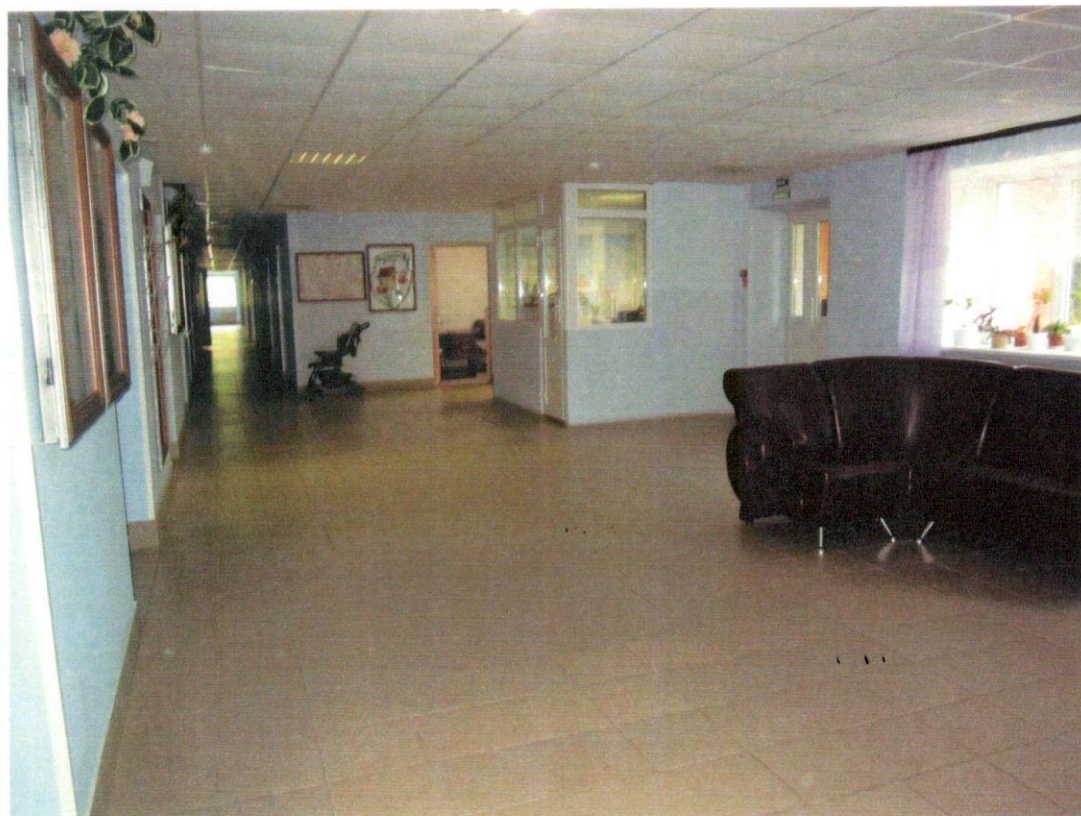
Фото № 8  
Вестибюль (зона ожидания)

3.1	Коридор (вестибюль, зона ожидания, галерея, балкон)	Есть		8	нет информационных знаков.	КОСГУ	- установка информационных знаков;	Текущий ремонт, индивидуальное решение с ТСР.

Комментарий к заключению: привести в соответствие с СП 59.13330.2012: установить информационные знаки, убрать пороги в дверных проемах на пути эвакуации, пересмотреть соотношение створок дверных полотен у путей эвакуаций, установить тактильную мнемосхему у путей эвакуации.

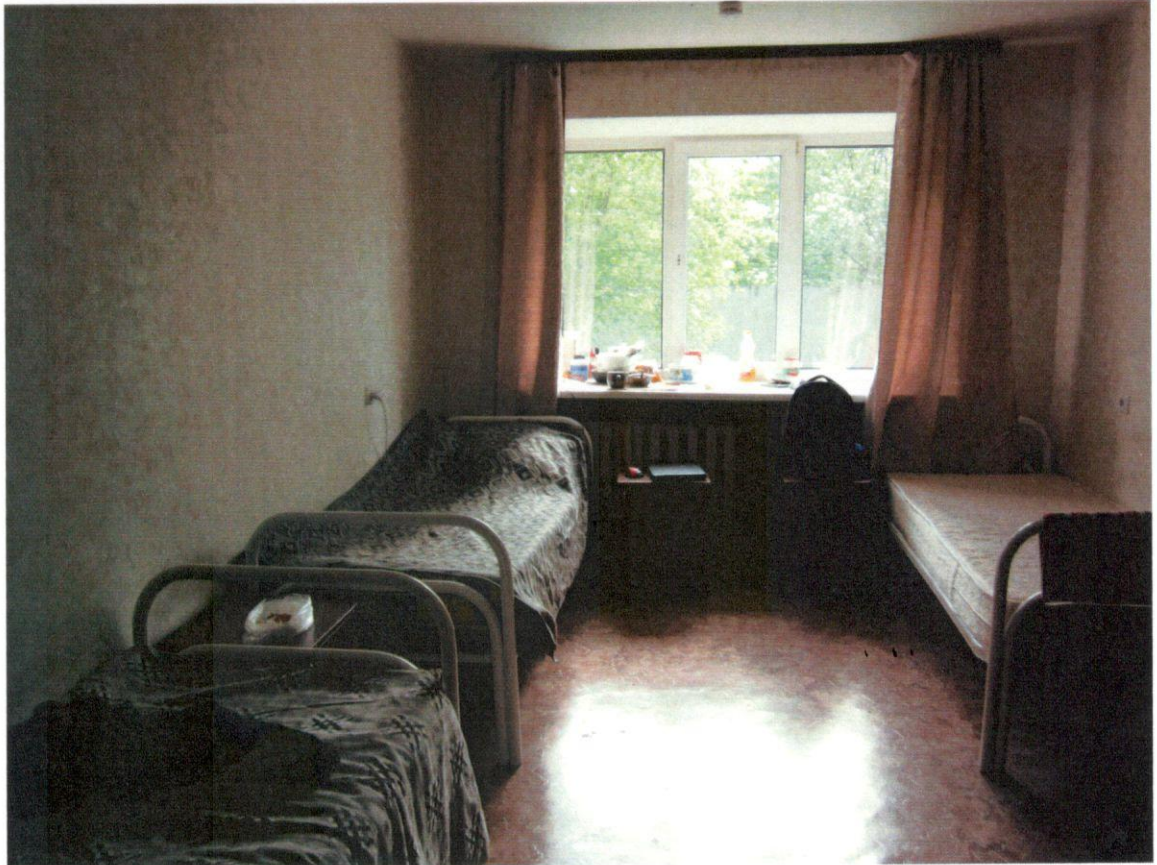
Фото № 9

N п/п	Наименование функционально-планировочного элемента	Наличие элемента			Выявленные нарушения и замечания		Работы по адаптации объектов	
		есть/нет	N на плане	N фото	Содержание	Значимо для инвалида (категория)	Содержание	Виды работ
4.1	Кабинетная форма обслуживания	Есть		9	отсутствует необходимое оборудование для инвалидов	КОСГ	- установить необходимое оборудование	Текущий ремонт, индивидуальное решение с ТСР
4.2	Зальная форма обслуживания	Есть		8	нет информационных знаков	КОСГУ	- установить информационные знаки	Текущий ремонт, индивидуальное решение с ТСР
4.3	Прилавочная форма обслуживания	Нет						
4.4	Форма обслуживания с перемещением по маршруту	Нет						
4.5	Кабина индивидуального обслуживания	Нет						
	ОБЩИЕ требования к зоне						ДЧ-И (О,Г,У)	Текущий ремонт, индивидуальное решение с ТСР.

Комната в общежитии № 4

Комментарий к заключению: установить необходимое оборудование для инвалидов и лиц с ограниченными возможностями здоровья в комнату, в целях отдыха и проживания. Установить информационные знаки.
