**АКТ**

**обследования объекта социальной инфраструктуры  
к паспорту доступности объекта социальной инфраструктуры № 3**

- 1.1. Наименование (вид) объекта – ФГБОУ ВО Пермская ГСХА.
- 1.2. Адрес объекта – 614025, Россия, Пермский край, г. Пермь, Свердловский район, ул. Героев Хасана, д. 113.
- 1.3. Сведения о размещении объекта: 3-этажное здание корпуса инженерного факультета с антресольным этажом, назначение: нежилое, общая площадь 12054,1 кв.м., лит. А, А1, А2, А3, А4.
- 1.4. Год постройки здания – 1973, последнего капитального ремонта – не было.
- 1.5. Дата предстоящих плановых ремонтных работ:  
текущего – 2016 г.,  
капитального – нет.
- 1.6. Название организации (учреждения) – федеральное государственное бюджетное образовательное учреждение высшего образования «Пермская государственная сельскохозяйственная академия имени академика Д.Н. Прянишникова», ФГБОУ ВО Пермская ГСХА.

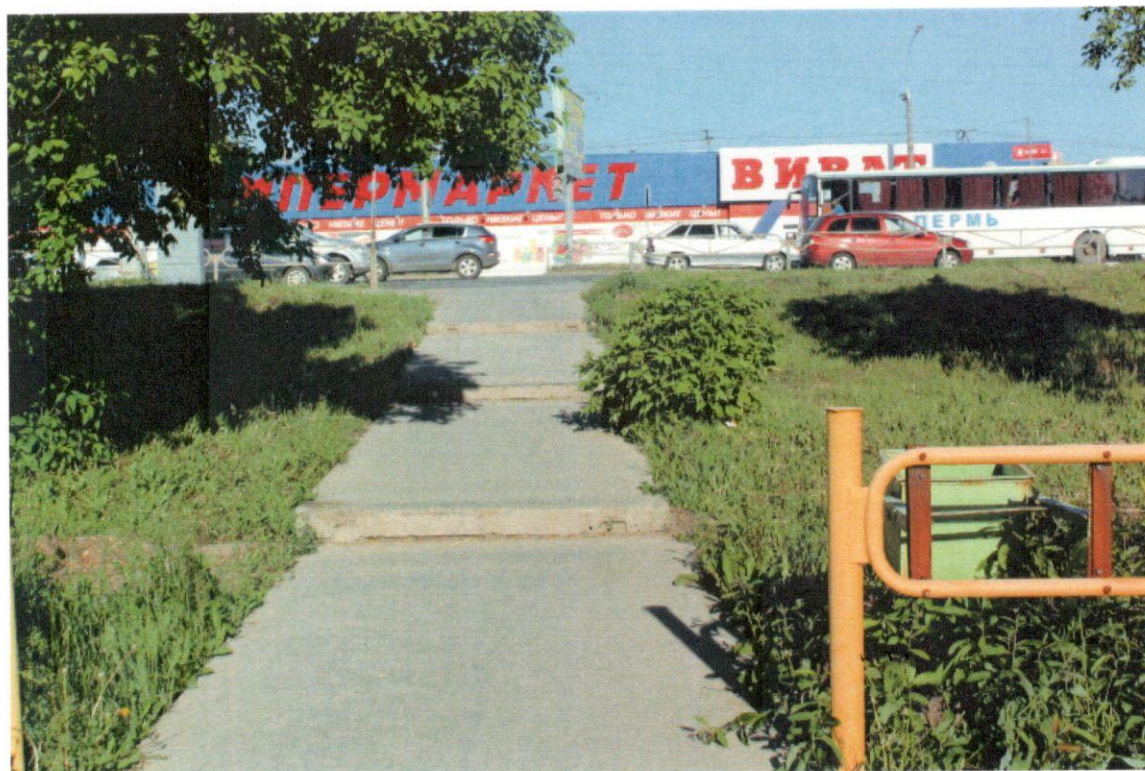
Фото № 1  
Территория прилегающая к зданию

1.1	Вход (входы) на территорию	нет						
1.2	Путь (пути) движения на территории	есть		1	- нет информационных знаков для инвалидов.	КОСГУ	- установка информационных знаков для инвалидов, передвигающихся на креслах-колясках; - установка информационного знака на дверях корпуса (знак доступности для инвалидов).	Текущий ремонт, индивидуальное решение с ТСР.

1.3	Лестница (наружная)	нет						
1.4	Пандус (наружный)	нет						
1.5	Автостоянка и парковка	есть			нет автостоянки для лиц с ограниченными возможностями здоровья	КОСГУ	- выделить парковочное место для инвалидов; - установить знак "Парковка для инвалидов"; - отрисовать знак стоянки для инвалидов на асфальте. Привести в соответствие с СП 59.13330.2012	Текущий ремонт, индивидуальное решение с ТСР.
	ОБЩИЕ требования к зоне						ДП-И (О, С, Г, У)	Текущий ремонт, индивидуальное решение с ТСР.

Комментарий к заключению: требуется текущий ремонт и индивидуальное решение с ТСР путей движения на территории. Установить информационные знаки для инвалидов. Выделить парковочное место для инвалидов.

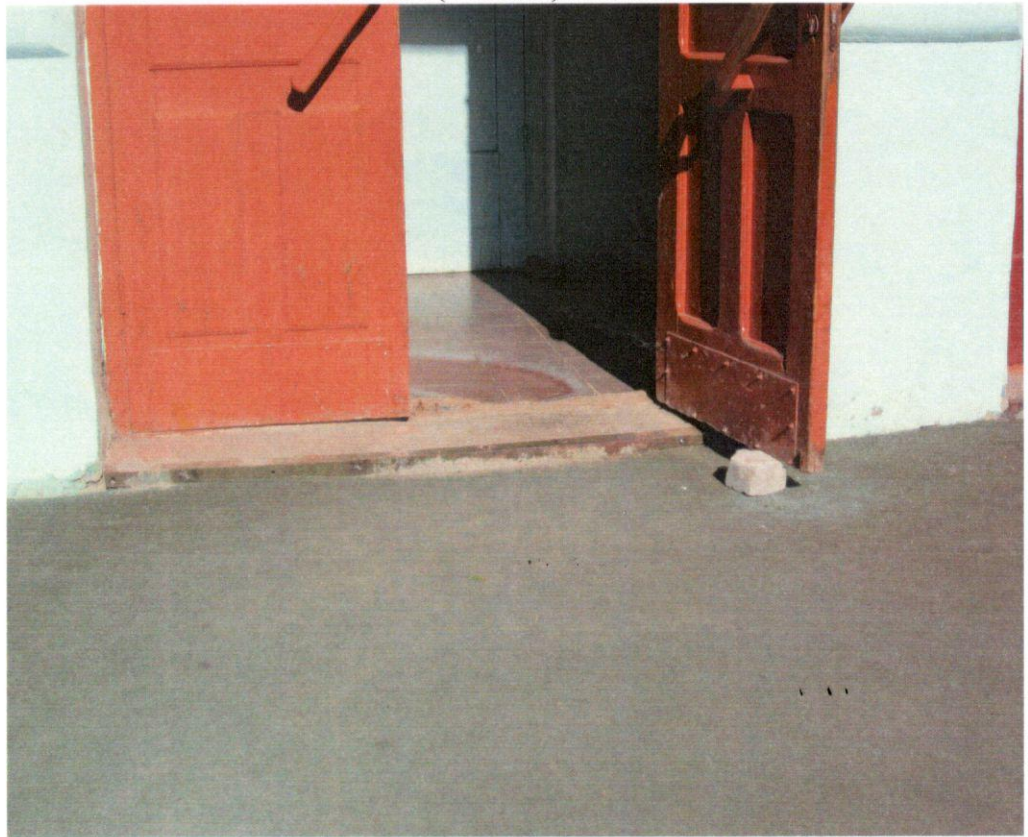
Фото № 2  
Дверь входная

2.4	Дверь (входная)	Есть		2, 3, 5	ширина створок дверных полотен менее 90 см; Дверные проемы имеют пороги	КОСГУ	привести в соответствии с СП 59.13330.2012: - убрать пороги в дверных проемах на пути к аудитории 4 а; - пересмотреть соотношение створок дверных полотен	Текущий ремонт, индивидуальное решение с ТСР.

Комментарий к заключению: привести в соответствии СЦ 59.13330.2012: на входе установить знак доступности для инвалидов и лиц с ограниченными возможностями здоровья и кнопку вызова. В тамбуре установить антискользящее покрытие для слабовидящих. Установить пандус на ступенях (перед входными дверями).

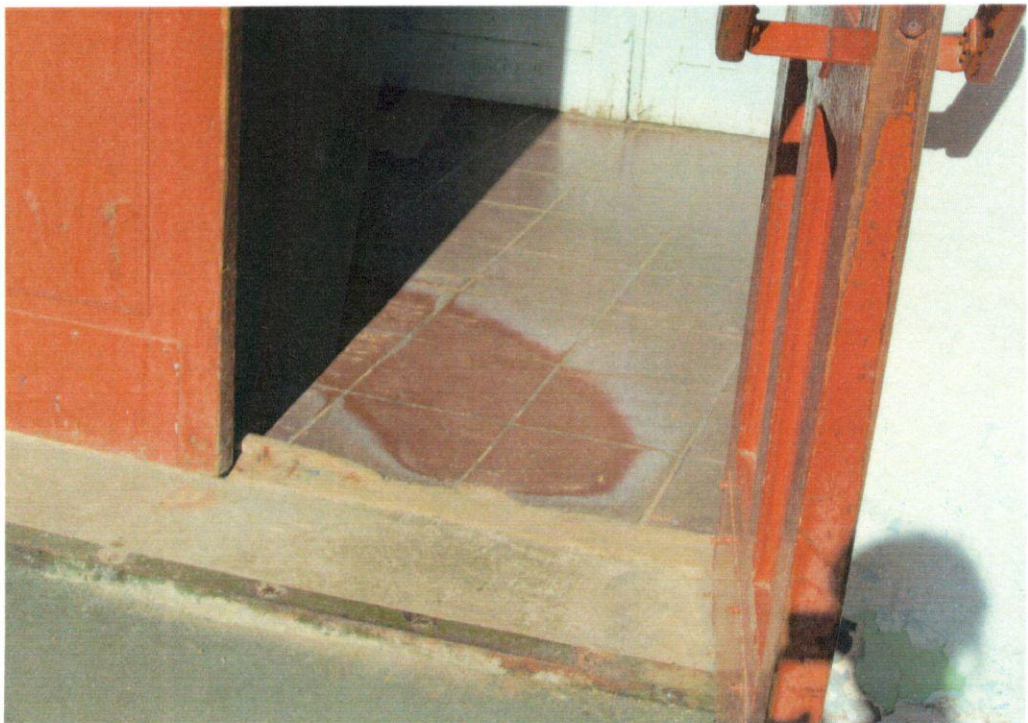
Фото № 3  
Входная площадка (перед дверью)

2.3	Входная площадка (перед дверью)	Есть		2, 3	отсутствует знак доступности на входе и кнопка вызова	КОСГУ	- установить знак доступности на входе; - установить кнопку вызова	Текущий ремонт, индивидуальное решение с ТСР.

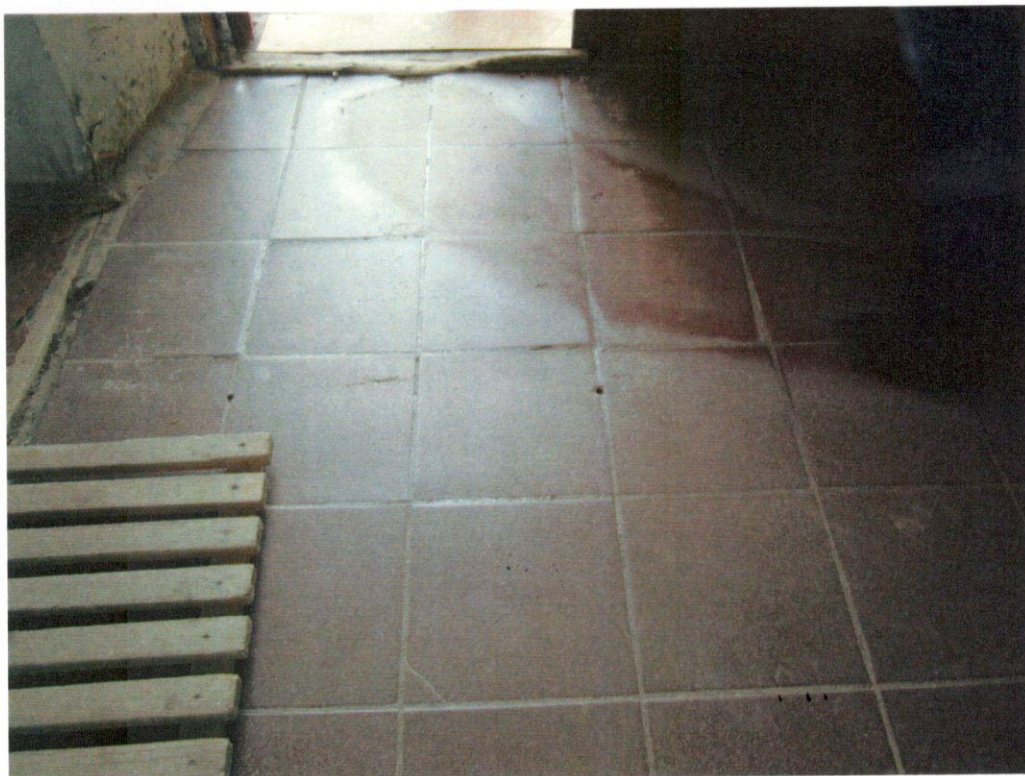
Фото № 4  
Тамбур

2.5	Тамбур	Есть		4, 5	нет антискользящего покрытия.	КОСГУ	- установить антискользящее покрытие черный с контрастными вставками для слабовидящих.	Текущий ремонт, индивидуальное решение с ТСР.
	ОБЩИЕ требования к зоне						ДП-И (О, С, Г, У)	Текущий ремонт, индивидуальное решение с ТСР.

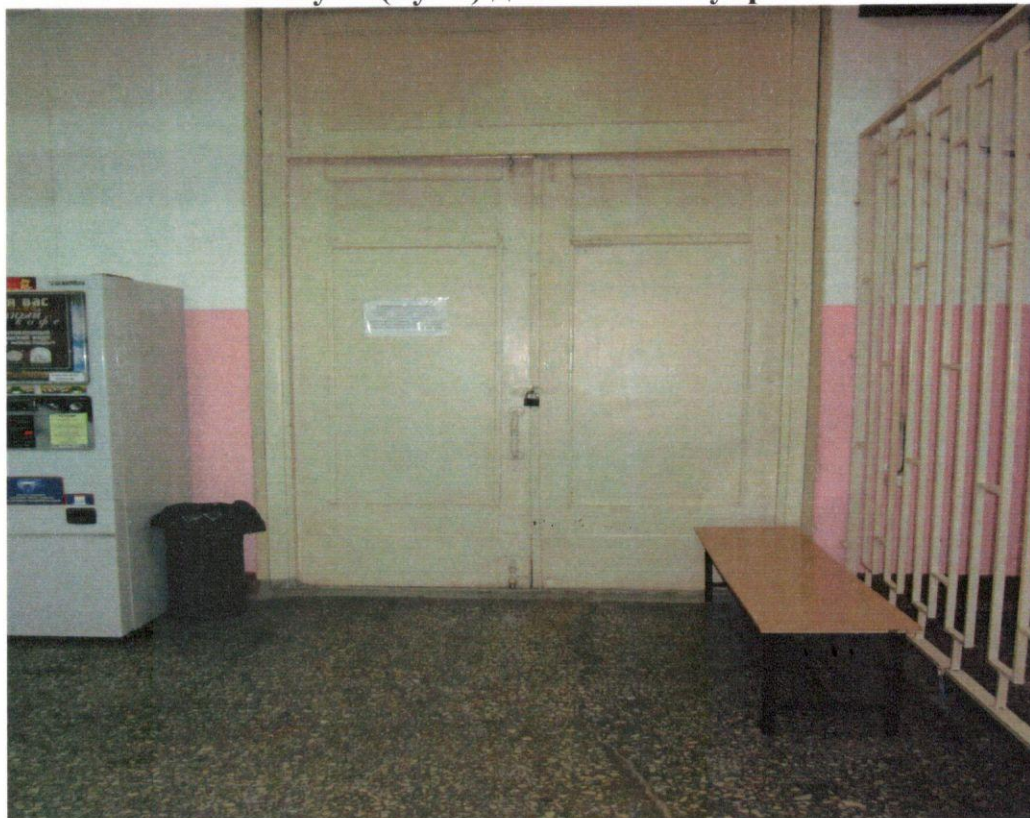
Фото № 6  
Зона ожидания, входная дверь

3.1	Коридор (вестибюль, зона ожидания, галерея, балкон)	Есть		6	нет информационных знаков	КОСГУ	установить информационные знаки (привести в соответствие с СП 59.13330.2012)	Текущий ремонт, индивидуальное решение с ТСР.

3.6	Пути эвакуации (в т.ч. зоны безопасности)	Есть		6	ширина створок дверных полотен менее 90 см; Дверные проемы имеют пороги, нет	КОСГУ	привести в соответствие с СП 59.13330.2012: - убрать пороги в дверных проемах на пути эвакуации; - пересмотреть	Текущий ремонт, индивидуальное решение с ТСР.

Комментарий к заключению: привести в соответствие с СП 59.13330.2012: установить информационные знаки, выделить цветом краевые ступени лестничных маршей, тактильных полос. Убрать пороги в дверных проемах на пути эвакуации, пересмотреть соотношение створок дверных полотен у путей эвакуаций, установить тактильную мнемосхему у путей эвакуации.

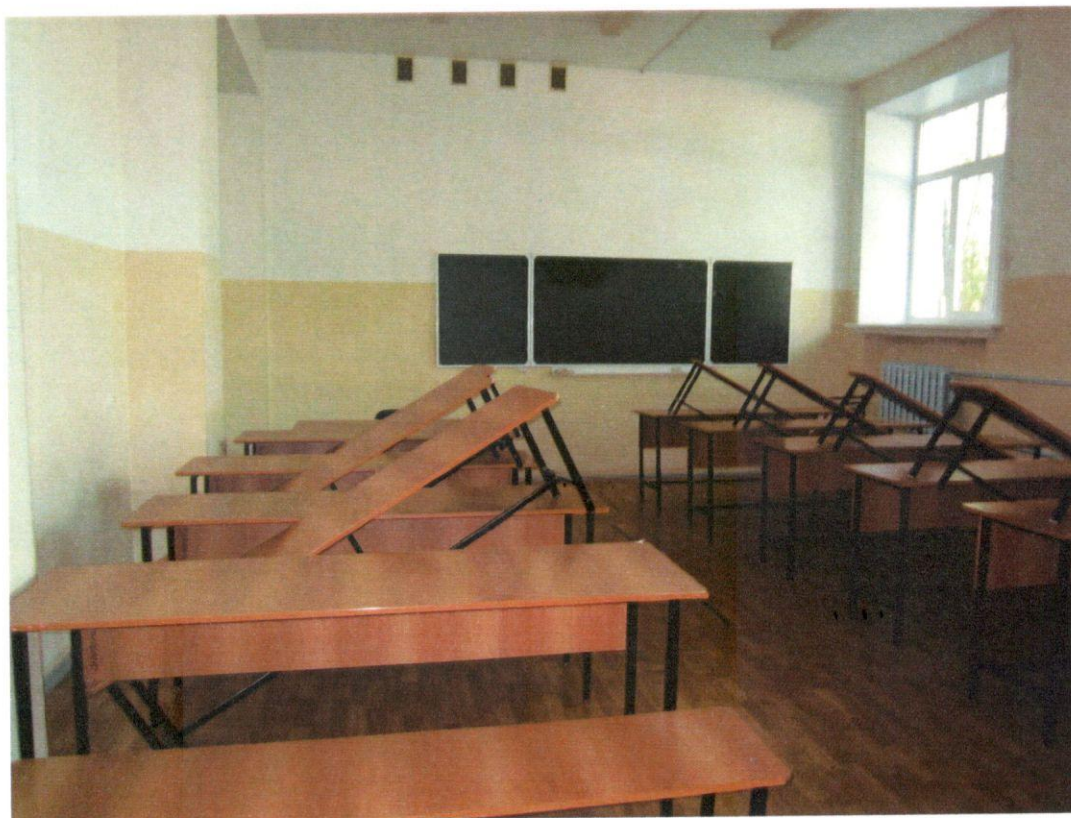
Фото № 9  
Аудитория 1 а

N п/п	Наименование функционально-планировочного элемента	Наличие элемента			Выявленные нарушения и замечания		Работы по адаптации объектов	
		есть/нет	N на плане	N фото	Содержание	Значимо для инвалида (категория)	Содержание	Виды работ
4.1	Кабинетная форма обслуживания	Есть		9	нет информационных знаков, отсутствует необходимое оборудование для инвалидов	КСГ	- установка звукового маяка (на дверях аудитории 1 а); - установить необходимое оборудование	Текущий ремонт, Индивидуальное решение с ТСР
4.2	Зальная форма обслуживания	Есть		10	замечаний нет	КОСГУ	не нуждается	Не нуждается
4.3	Прилавочная форма обслуживания	Нет						
4.4	Форма обслуживания с перемещением по маршруту	Нет						
4.5	Кабина индивидуального обслуживания	Нет						
	ОБЩИЕ требования к зоне						ДЧ-И (О,Г,У)	Текущий ремонт, Индивидуальное решение с ТСР.

Комментарий к заключению: установить звуковой маяк (на дверях аудитории 1а). Установить необходимое оборудование в аудиторию 1а.
