Приложение 1
к Акту обследования объекта социальной
инфраструктуры к паспорту доступности
объекта социальной инфраструктуры
№ 1 от « 06 » июня 2016 г.

**1. Территории, прилегающей к зданию (участка)
ФГБОУ ВО Пермская ГСХА,
Пермский край, г. Пермь, ул. Петропавловская, 23**

I. Результаты обследования: 2. Входа (входов) в здание ФГБОУ ВО Пермская ГСХА, Пермский край, г. Пермь, ул. Петропавловская, 23

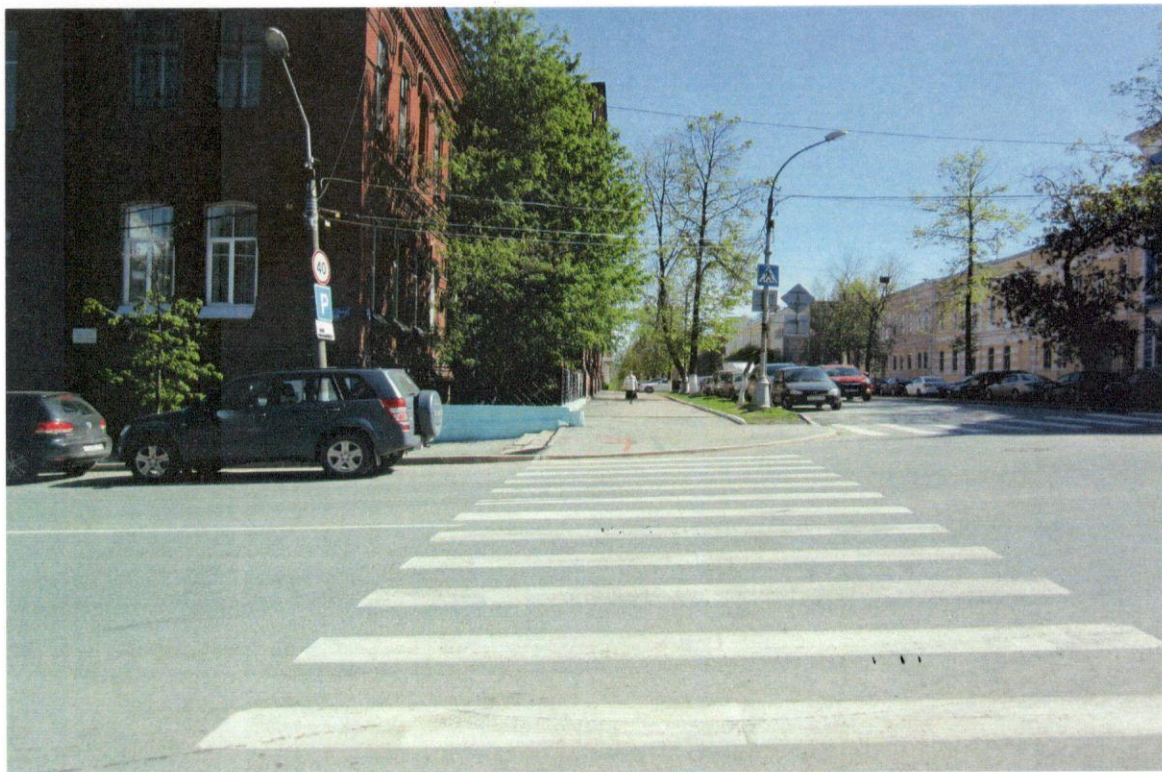
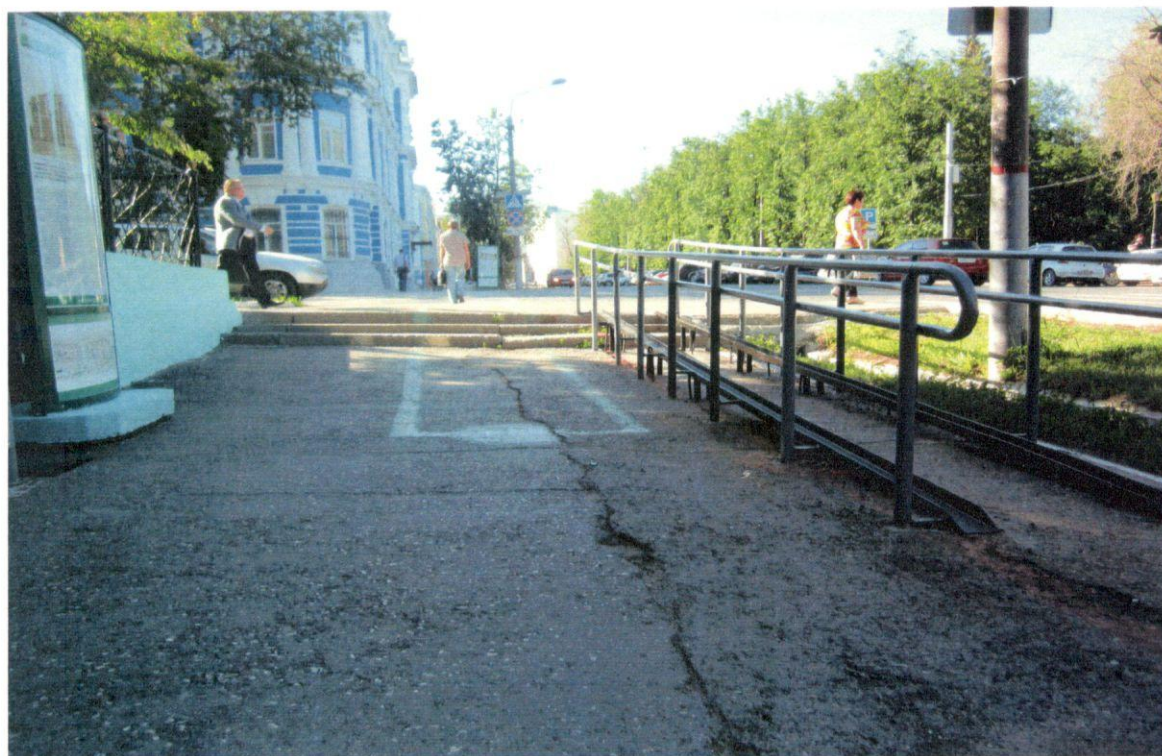
1.1	Вход (входы) на территорию	нет						
1.2	Путь (пути) движения на территории	есть		1, 2	-неравномерное асфальтовое покрытие; - нет информационных знаков для инвалидов.	КОСГУ +	- ремонт пешеходных дорожек с асфальтобетонным покрытием (полномочия Администрации Ленинского района); - установка информационных знаков для инвалидов, передвигающихся на креслах-колясках; - установка информационного знака на дверях гл. корпуса (знак доступности для инвалидов); - установка таблички с режимом и графиком работы на рельефно-точечном языке Брайля (для инвалидов по зрению);	Текущий ремонт, индивидуальное решение с ТСР.

Пешеходные дорожки на пересечений ул. 25 Октября, 10 и ул. Петропавловской, 23

Пешеходная дорожка на ул. 25 Октября, 10 (около главного входа)

Комментарий к заключению: требуется текущий ремонт и индивидуальное решение с ТСР путей движения на территории. Отремонтировать асфальтовое покрытие на пересечении улиц 25 Октября и Петропавловская, 23 (полномочия Администрации Ленинского района). Нанести контрастную разметку (желтые полосы на ступенях, начало-конец ступеней). Установить информационные знаки для инвалидов. Выделить парковочное место для инвалидов во дворе Академии.

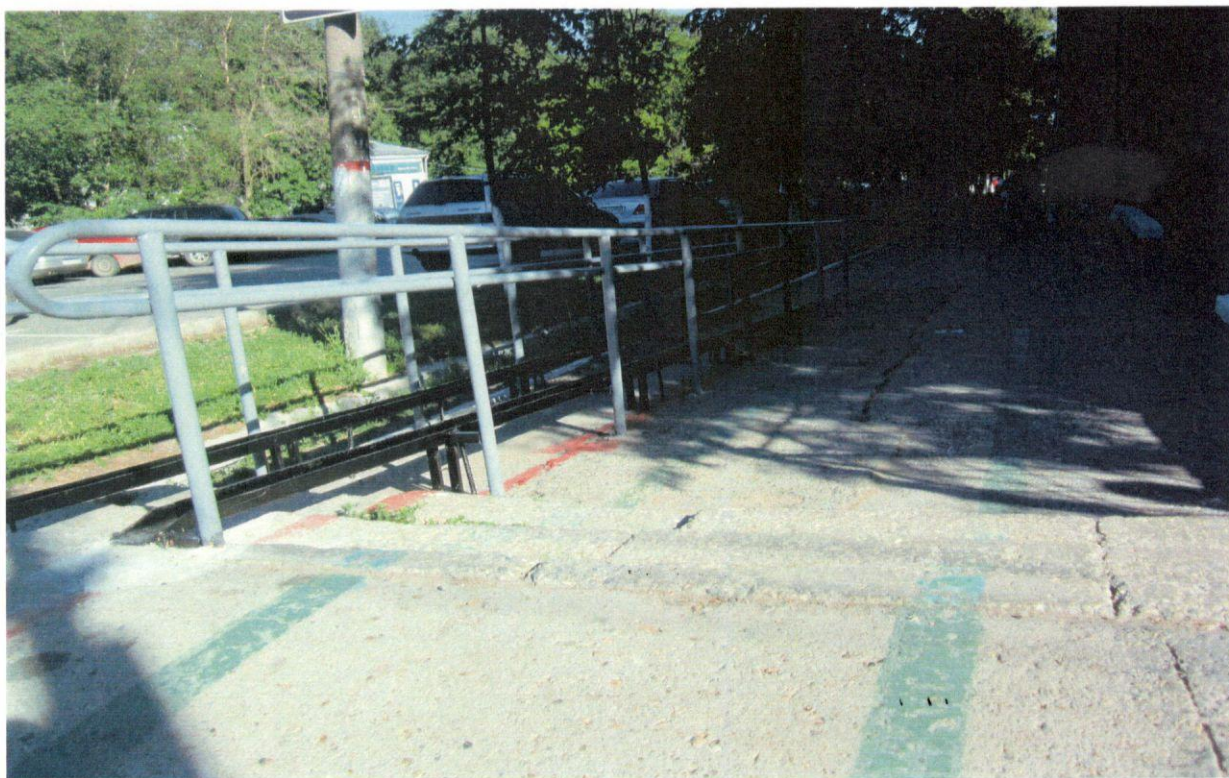
Фото № 3

1.3	Лестница (наружная)	есть		3	- изношена лестница на пешеходном тротуаре на углу улиц Петропавловская, 23 и 25 Октября, 10; -нет контрастной разметки (желтые полосы на ступенях, начало-конец ступеней);	КОСГУ	- ремонт лестниц на пешеходном тротуаре на углу улиц Петропавловская, 23 и 25 Октября, 10 (полномочия Администрации Ленинского района); - нанесение контрастной разметки (желтые полосы на ступенях, начало-конец ступеней);	Текущий ремонт, индивидуальное решение с ТСР.

Лестница (наружная). Ступеньки на пересечений ул. 25 Октября, 10 и ул. Петропавловской, 23

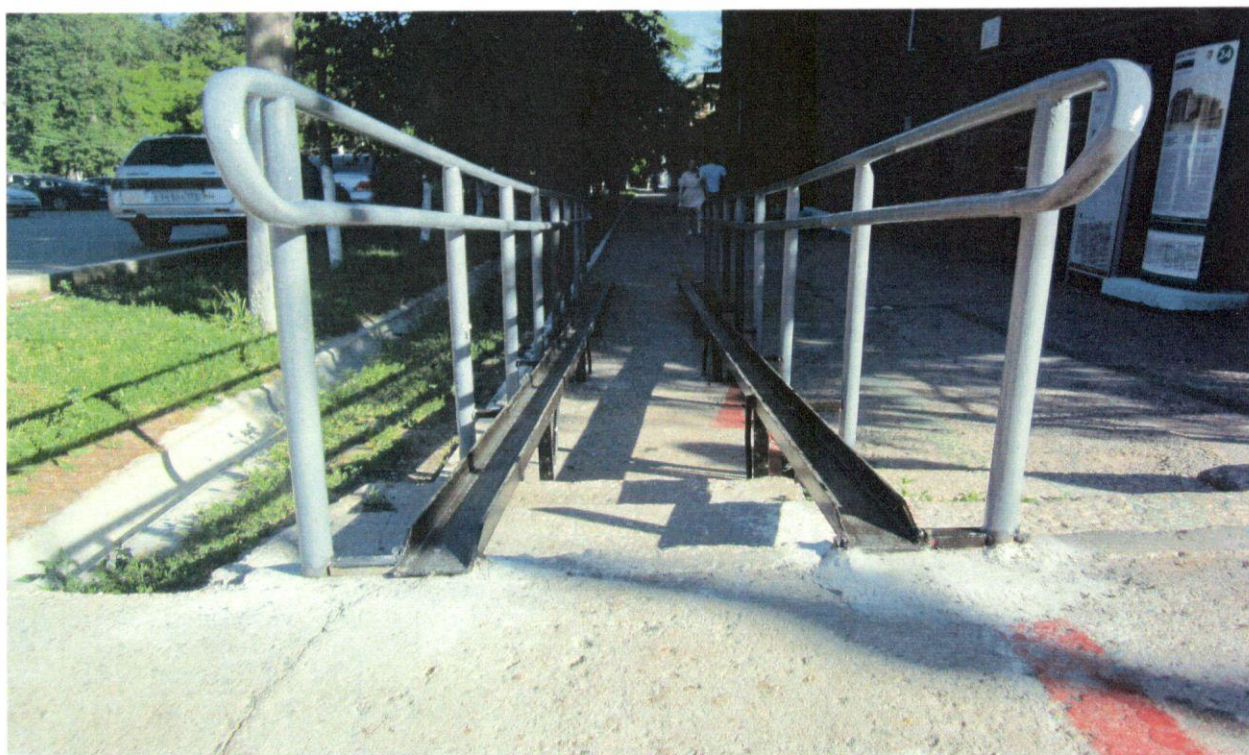
Фото № 4

1.4	Пандус (наружный)	есть		4	замечаний нет	КОСГУ	не нуждается	Не нуждается
1.5	Автостоянка и	есть			нет автостоянки	КОСГУ +	привести в соответствие	Текущий

Пандус на пересечений ул. 25 Октября, 10 и ул. Петропавловской, 23

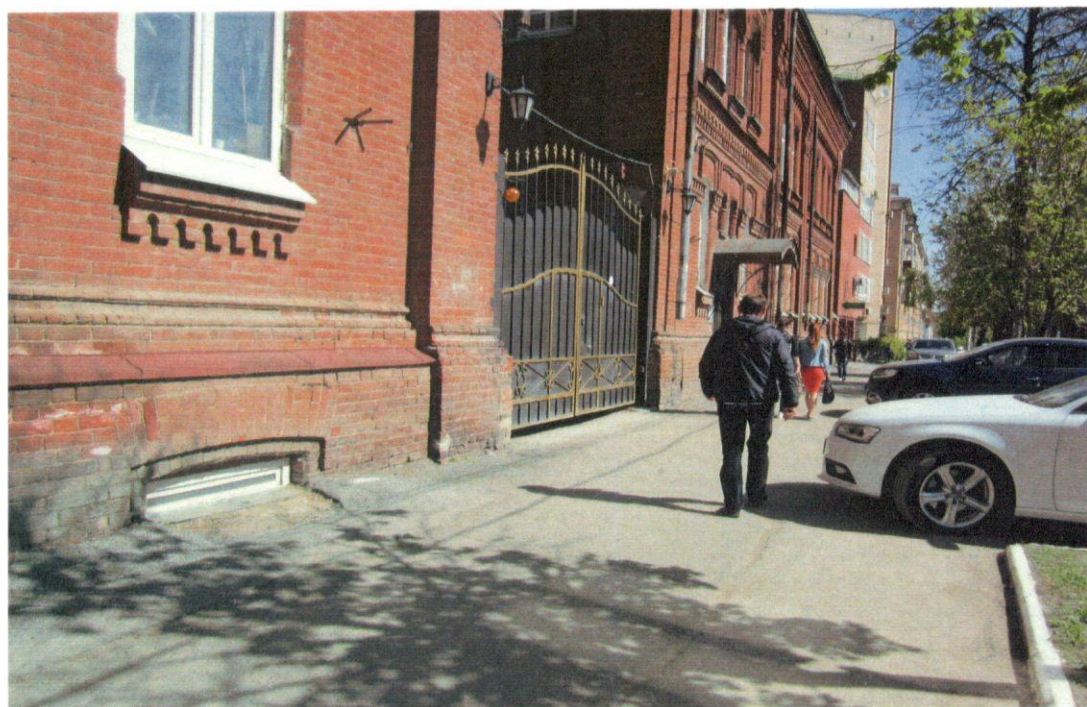
2.3	Входная площадка (перед дверью на ул. 25 Октября – главный вход в Академию)	Есть		5,6	отсутствует знак доступности на входе и кнопка вызова	КОСГУ	- установить знак доступности на входе; - установить кнопку вызова	Текущий ремонт, индивидуальное решение с ТСР.

Входная площадка перед дверью с ул. 25 Октября, 10 (главный вход)

Входная площадка перед дверью с ул. Петропавловская, 23

Комментарий к заключению: на главном входе в Академию установить знак доступности, кнопку вызова. В соответствии СП 59.13330.2012 установить пандус на пороге дверного проема во дворе здания Академии. В тамбуре главного входа положить антискользящее покрытие для слабовидящих.

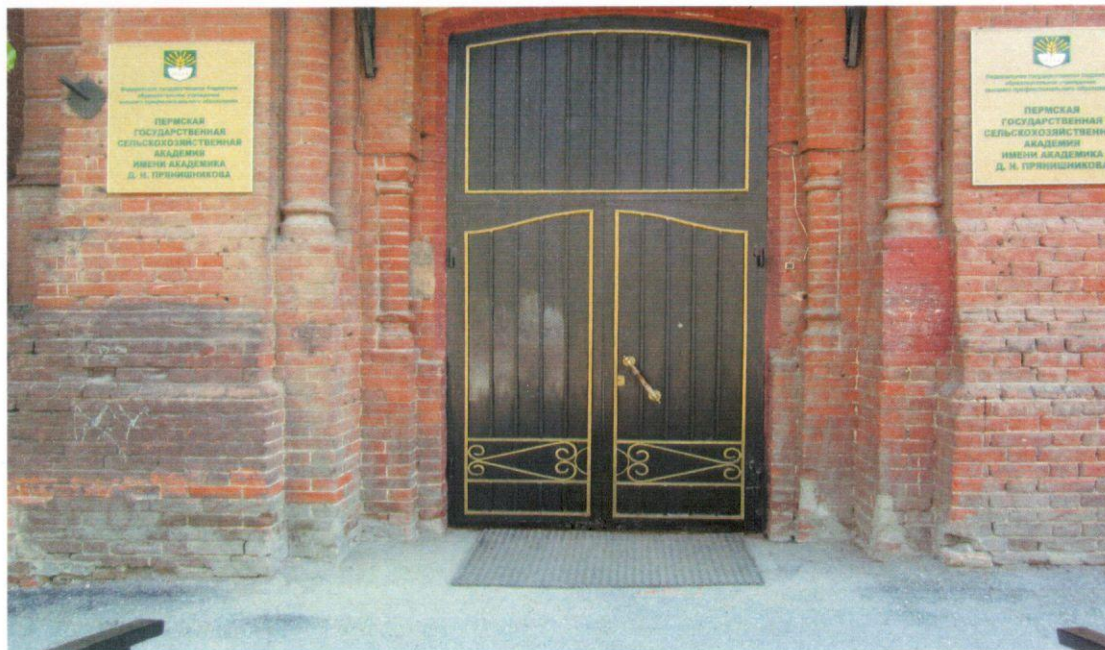
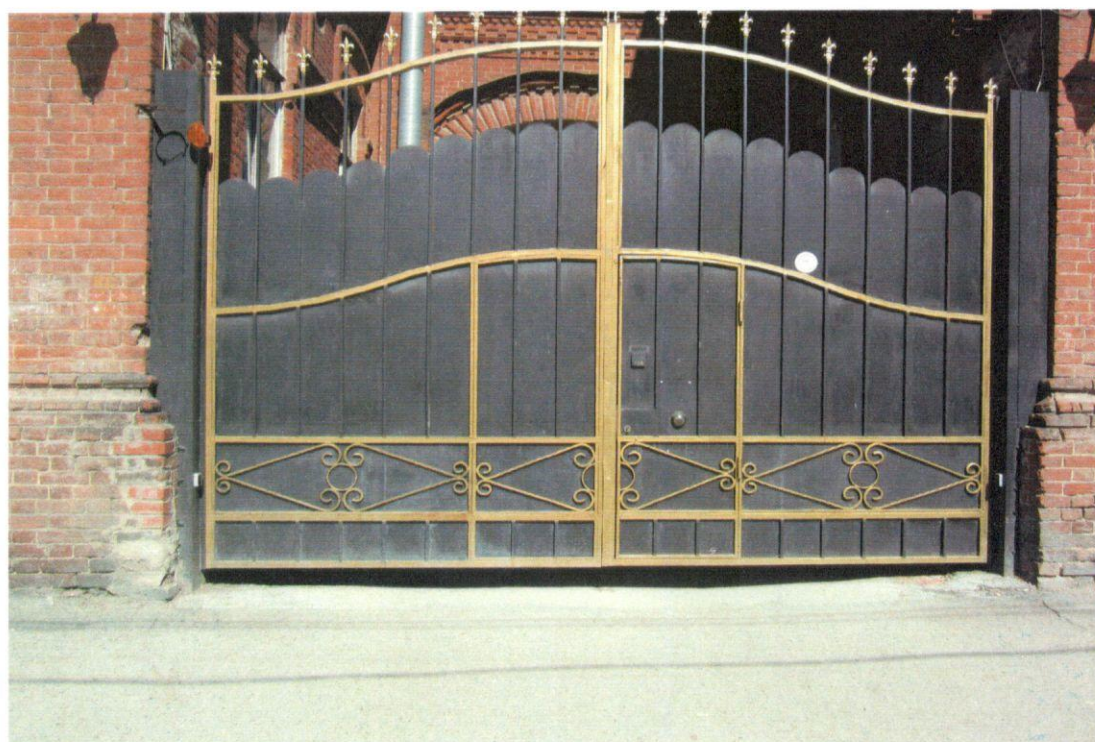
2.4	Дверь (входная)	Есть		7, 8	замечаний нет	КОСГУ	не нуждается	Не нуждается
2.5	Тамбур	Есть		9, 10	износ антискользящего покрытия.	КОСГУ	- установить антискользящее покрытие черный с контрастными вставками для слабовидящих.	Текущий ремонт, индивидуальное решение с ТСР.
	ОБЩИЕ требования к зоне						ДП-И (О, С, Г, У)	Текущий ремонт, индивидуальное решение с ТСР.

Дверь (входная) со стороны ул. 25 Октября, 10 (главный вход)

Дверь (входная) со стороны ул. Петропавловская, 23
(вход со стороны ул. Петропавловской)

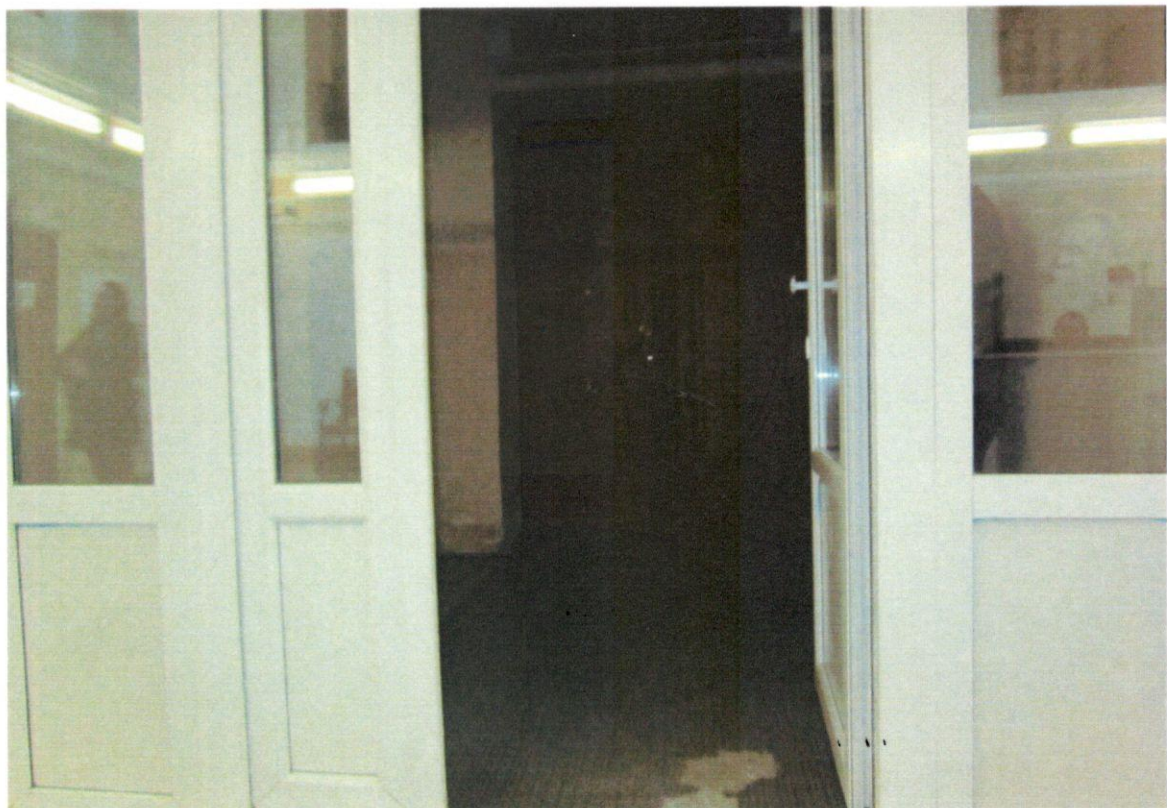
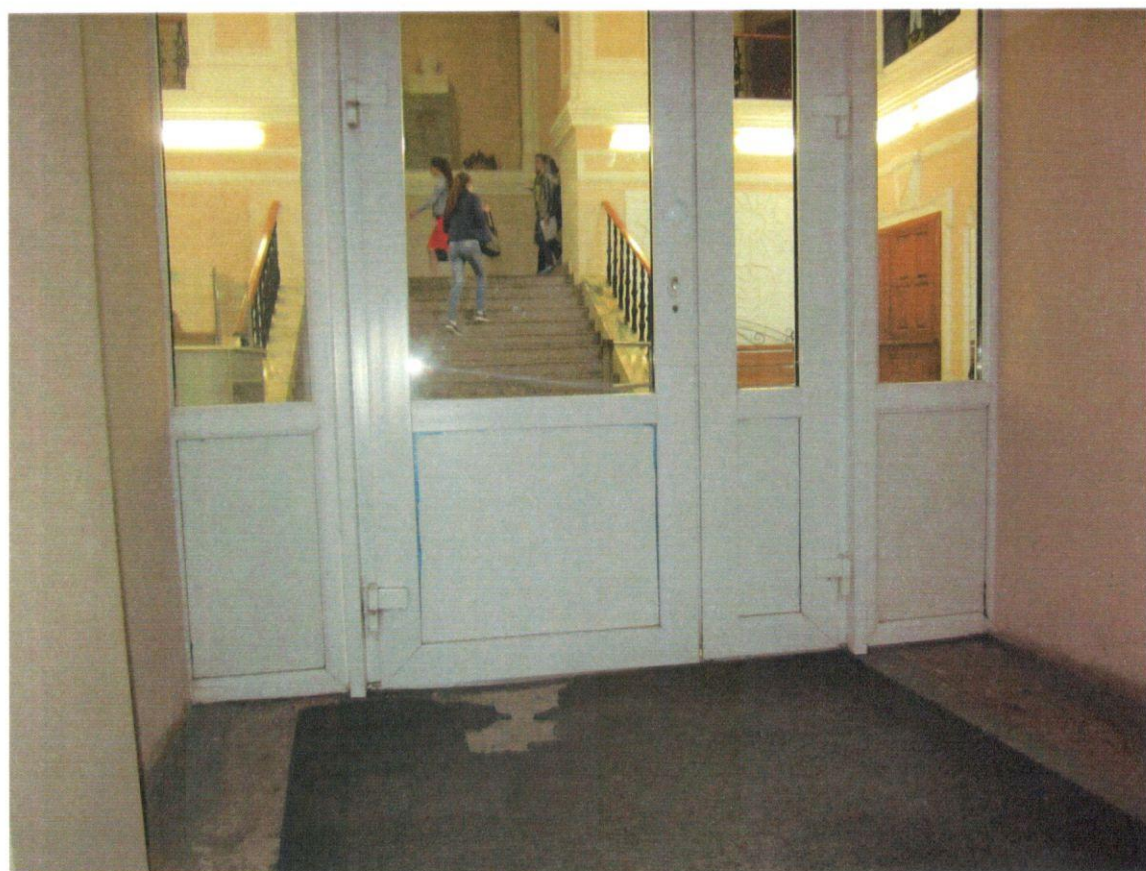
Фото № 9
Тамбур (главного входа)

Фото № 10
Тамбур (главного входа)

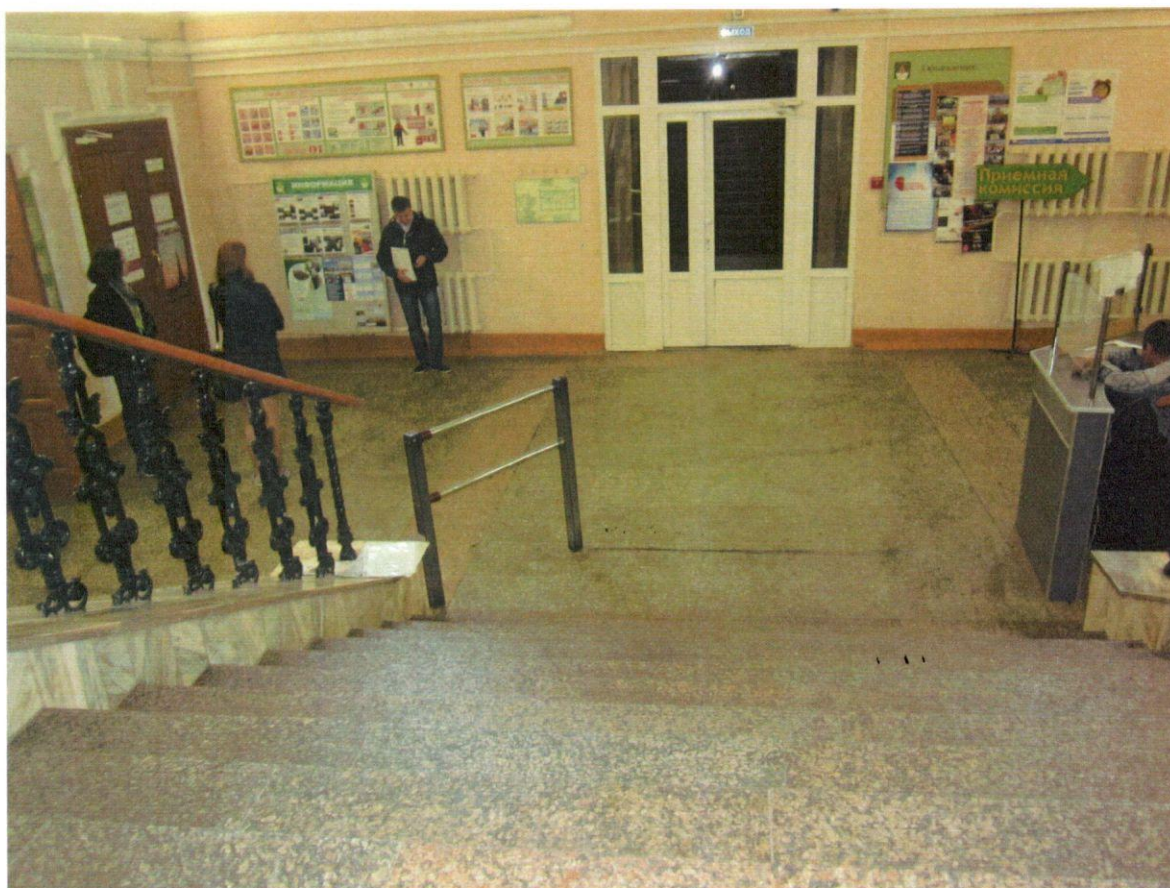
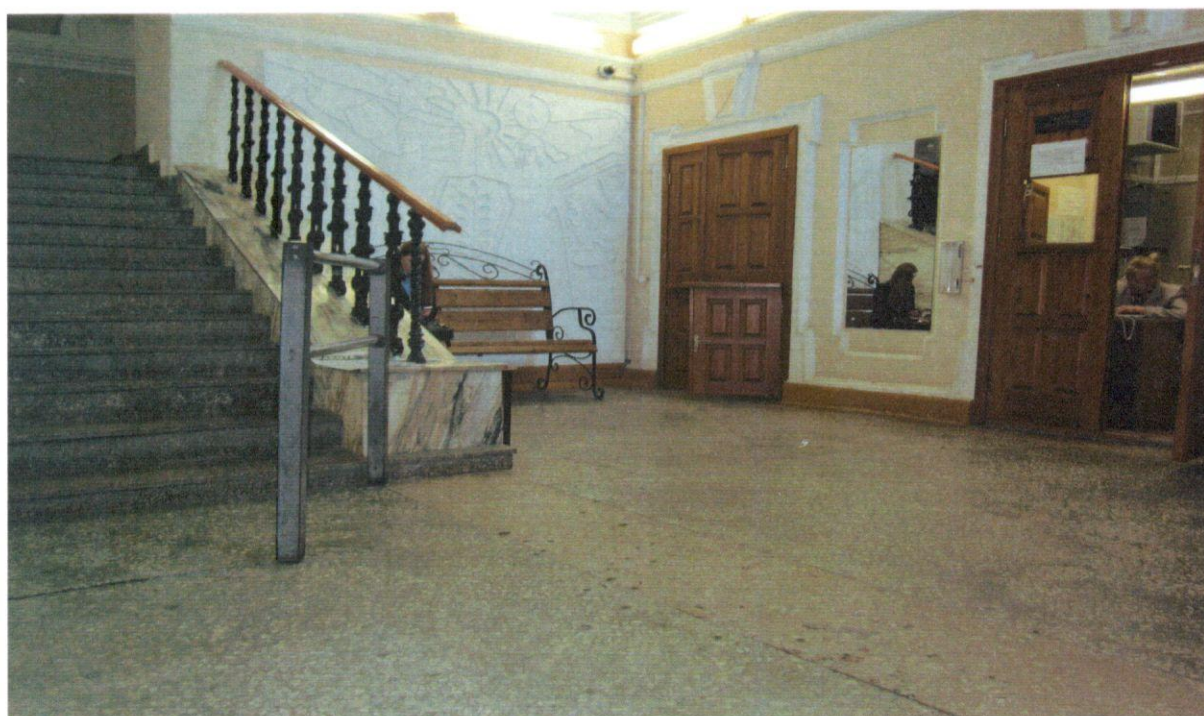
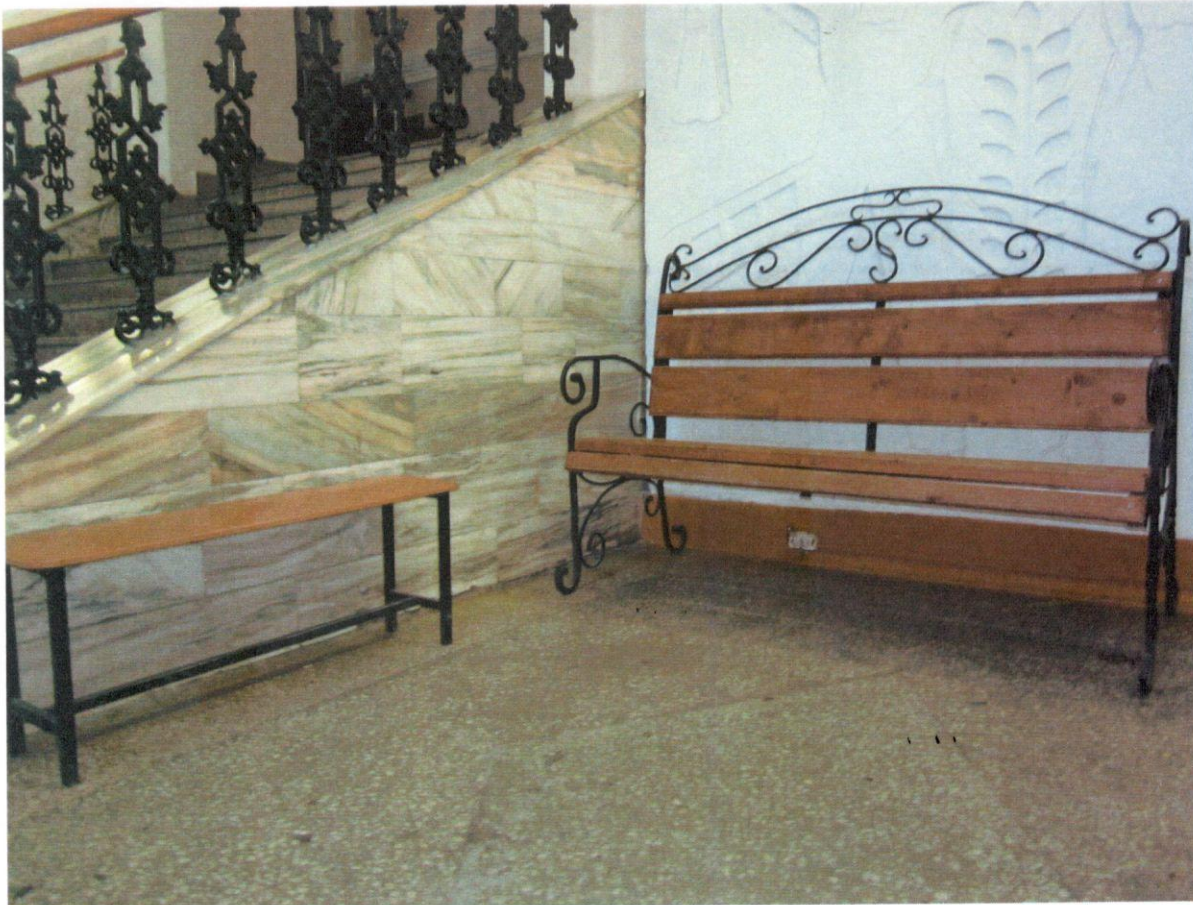
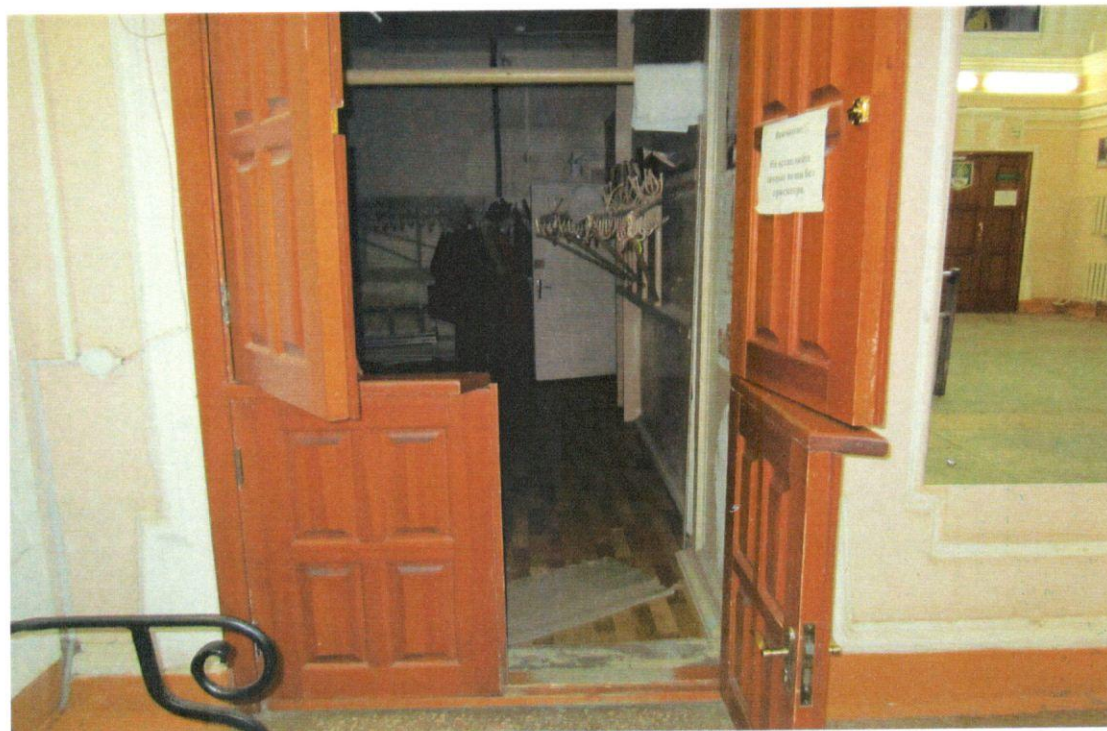
3.1	Коридор (вестибюль, зона ожидания, галерея, балкон)	Есть		11, 12, 13, 14	нет информационных знаков, нет тактильных полос	КОСГУ	привести в соответствие СП 59.13330.2012: - установить информационные знаки; - установить информационный киоск; -установить звуковой маяк (на дверях отдела организации приема); -нанести тактильные полосы.	Текущий ремонт, индивидуальное решение с ТСР.

Фото № 11
Зона ожидания (вестибюль)

Фото № 12
Зона ожидания (вестибюль)

Фото № 13
Зона ожидания (вестибюль)

Фото № 14
Гардеробная

Комментарий к заключению: внутри здания установить информационные знаки и информационный киоск. Установить звуковой маяк (на дверях отдела организации приема). Выделить цветом краевые ступени лестничных маршей (желтые полосы на ступенях, начало-конец ступеней), тактильных полос. Привести в соответствие с СП 59.13330.2012:

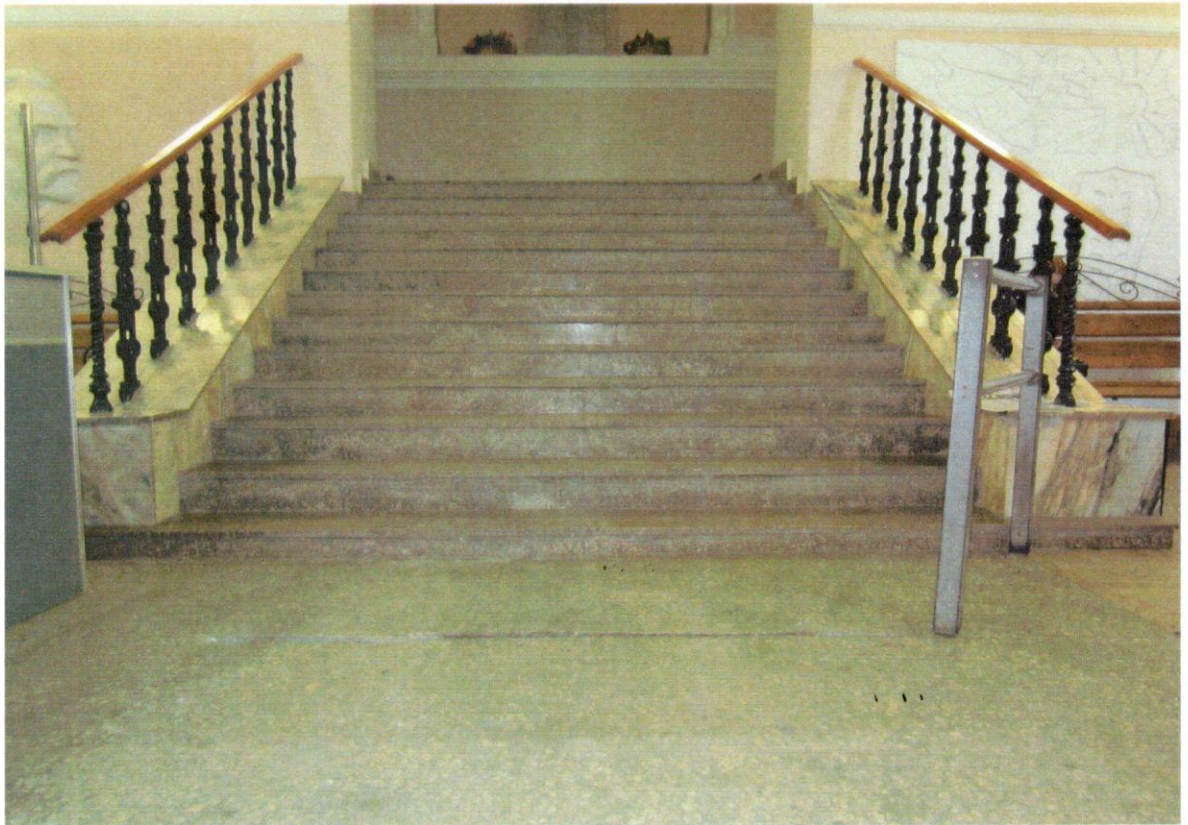
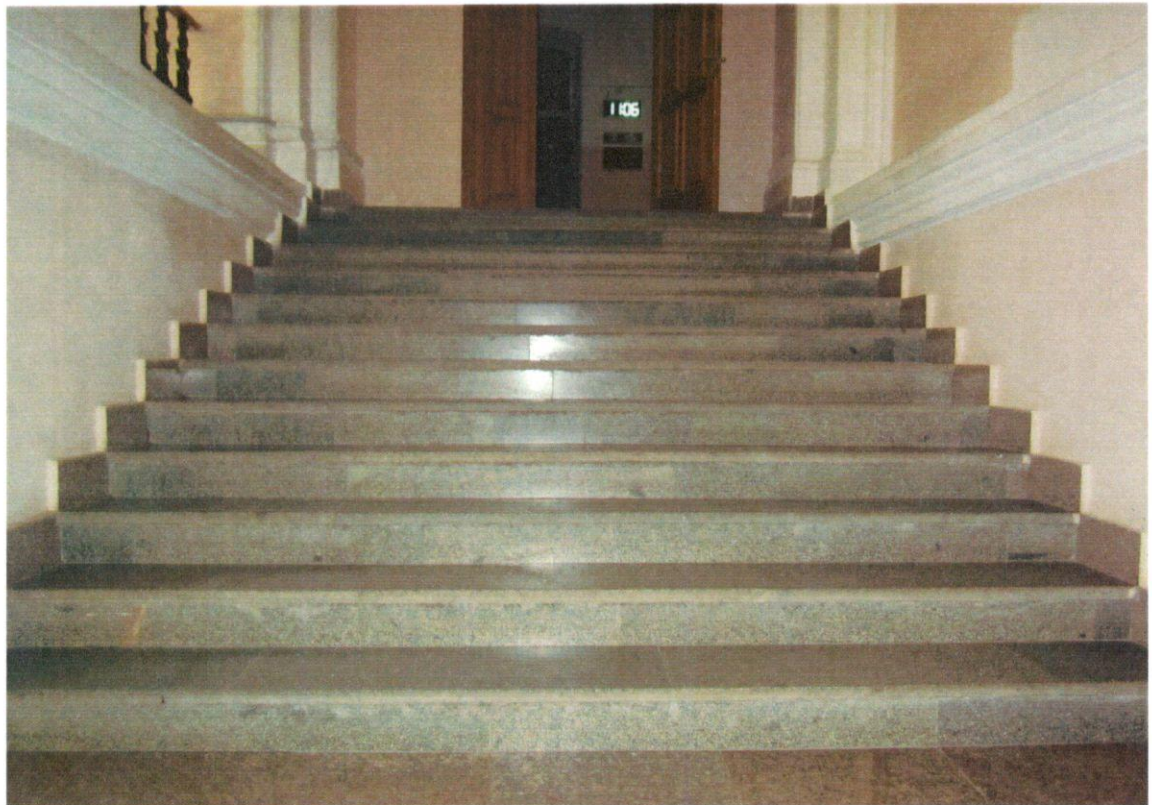
3.2	Лестница (внутри здания)	Есть		15, 16, 17	нет контрастной разметки на лестницах (желтые полосы на ступенях, начало-конец ступеней)	С	привести в соответствие СП 59.13330.2012: выделить цветом краевые ступени лестничных маршей (желтые полосы на ступенях, начало-конец ступеней)	Текущий ремонт, индивидуальное решение с ТСР.

Фото № 15
Лестница (внутри здания)

Фото № 16
Лестница (внутри здания)

Фото № 17
Лестница (внутри здания)

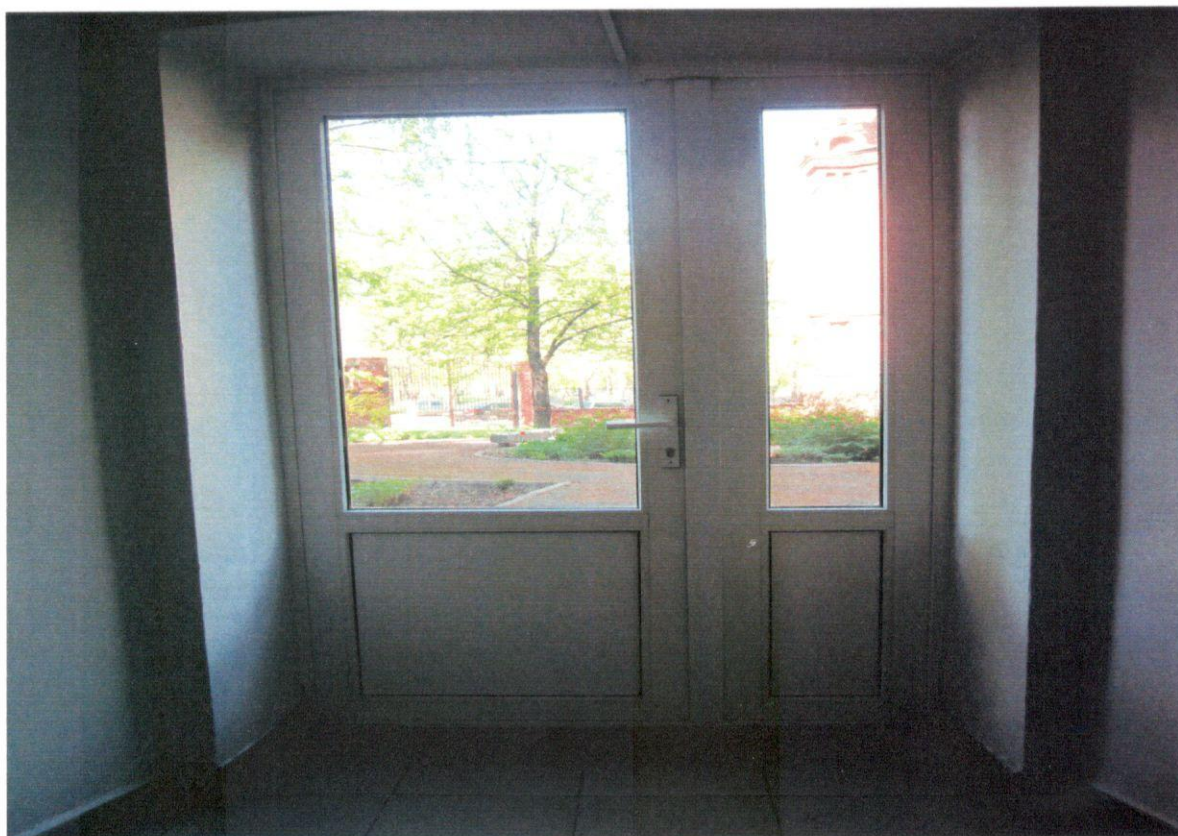
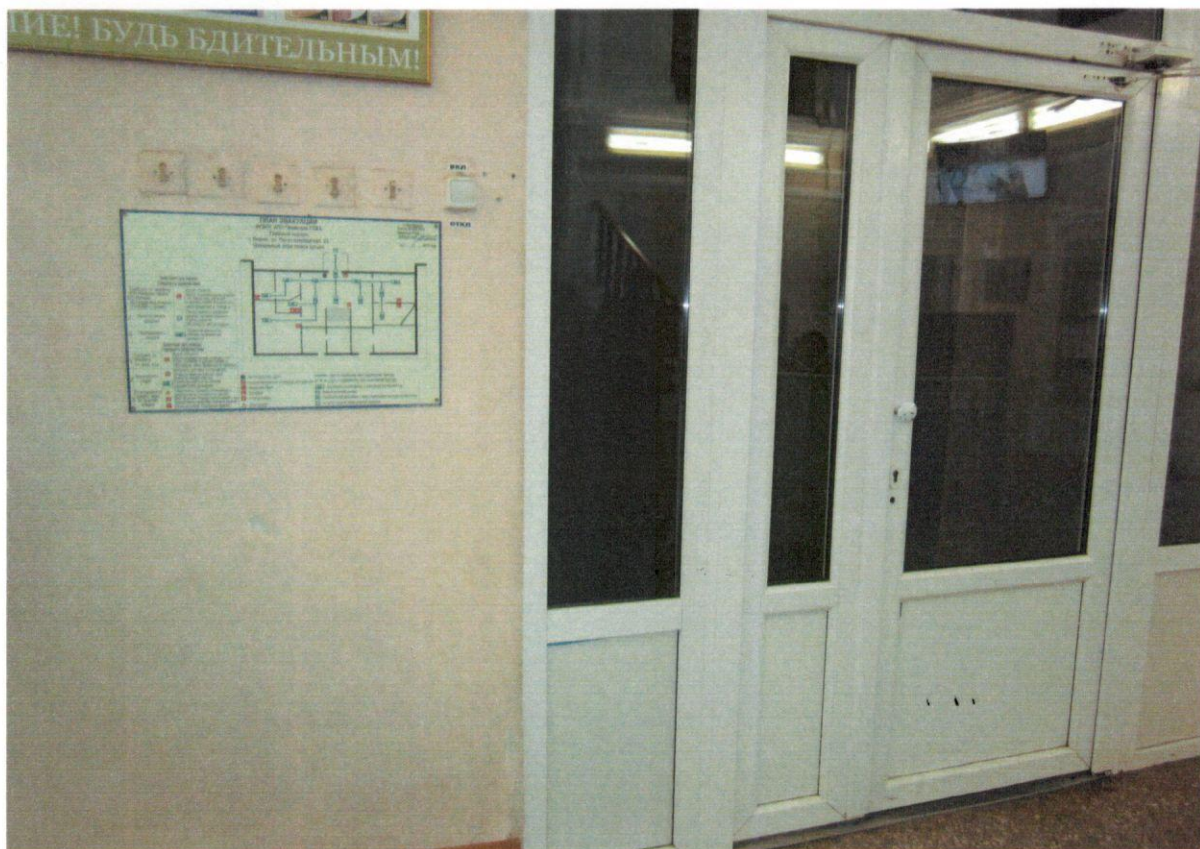
соотношение створок дверных полотен.	
3.6	Пути эвакуации (в т.ч. зоны безопасности)	Есть		18, 19	ширина створок дверных полотен менее 90 см; Дверные проемы имеют пороги, нет тактильной мнемосхемы	КОСГУ	привести в соответствие с СП 59.13330.2012: - убрать пороги в дверных проемах на пути эвакуации; - пересмотреть соотношение створок дверных полотен у путей эвакуаций; - установить тактильную мнемосхему у путей эвакуации.	Текущий ремонт, индивидуальное решение с ТСР.
	ОБЩИЕ требования к зоне						ДЧ-И (О, Г, У)	Текущий ремонт, индивидуальное решение с ТСР

Фото № 18
Пути эвакуации
29

Фото № 19
Пути эвакуации

- убрать пороги в дверных проемах на пути эвакуации;
- пересмотреть соотношение створок дверных полотен у путей эвакуаций;
- установить тактильную мнемосхему у путей эвакуации.

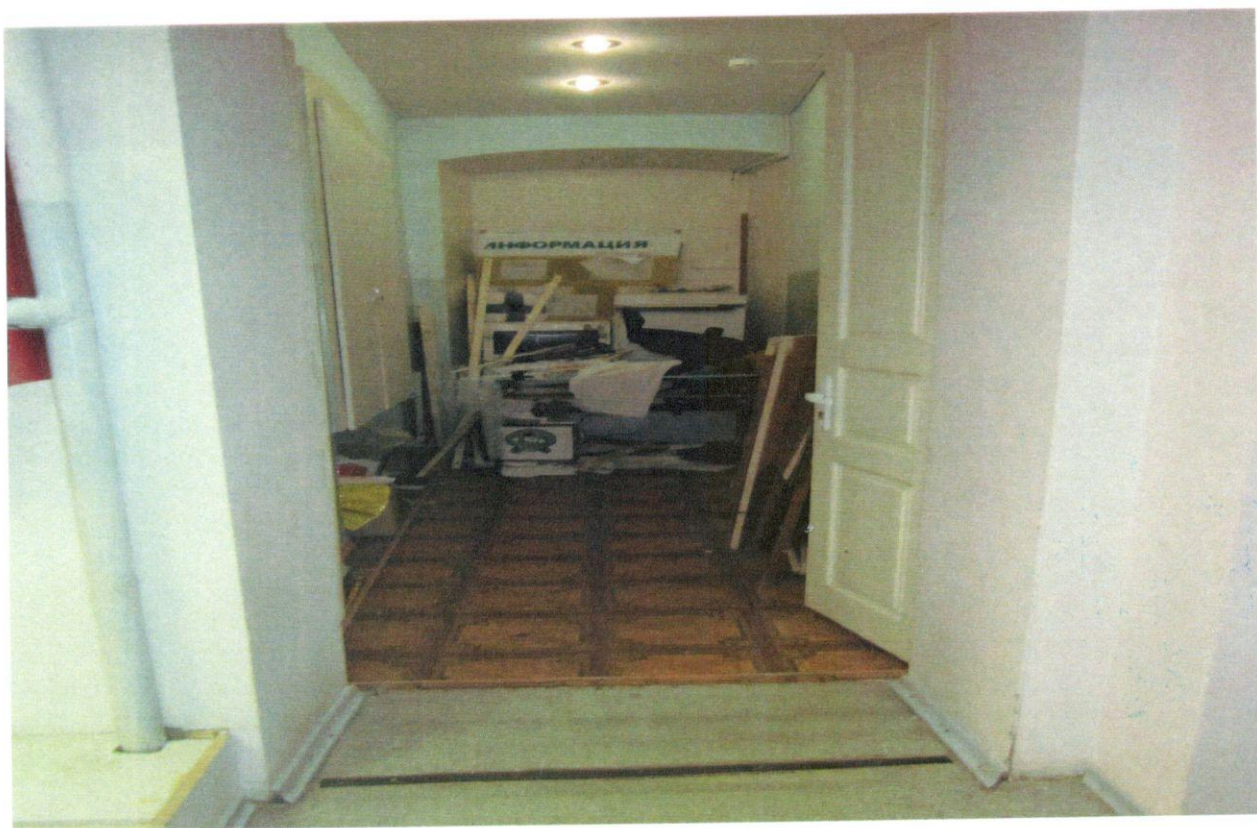
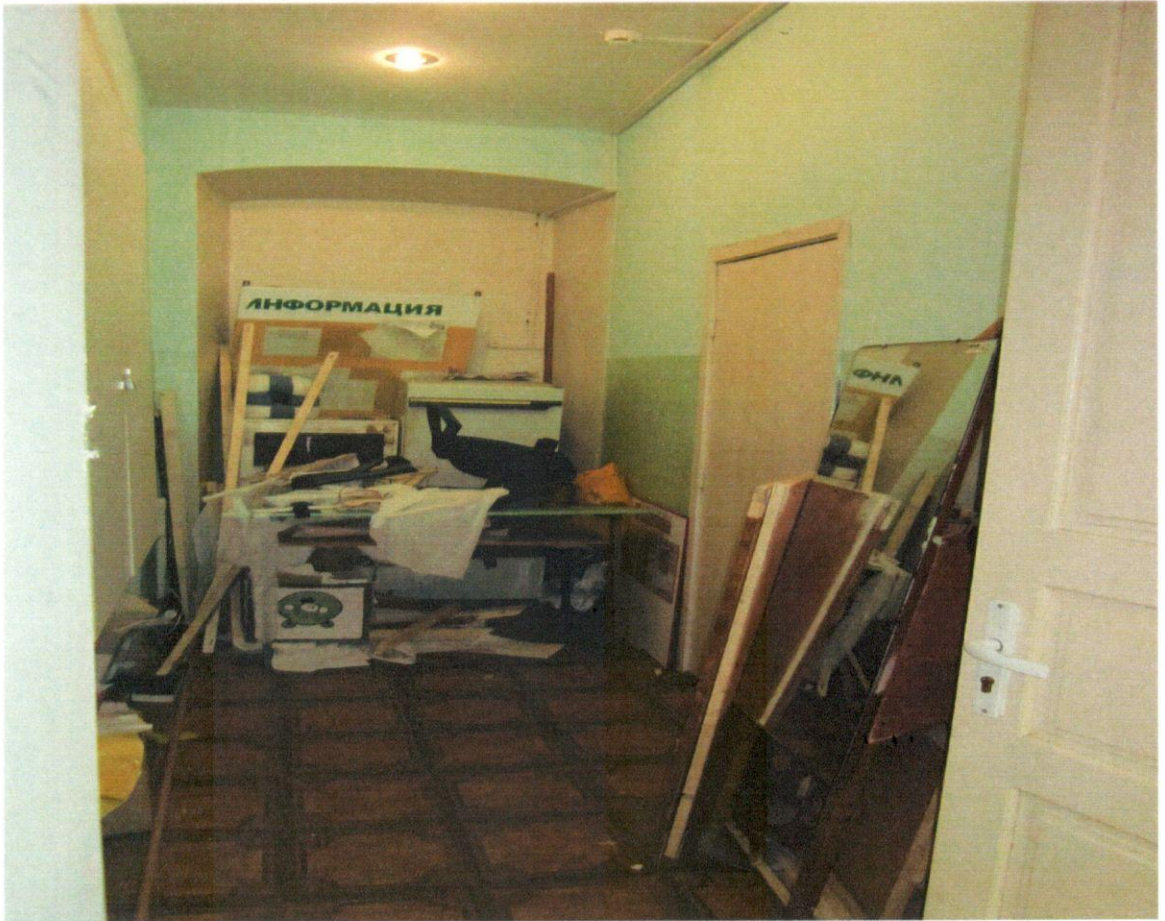
N п/п	Наименование функционально-планировочного элемента	Наличие элемента			Выявленные нарушения и замечания		Работы по адаптации объектов	
		есть/нет	N на плане	N фото	Содержание	Значимо для инвалида (категория)	Содержание	Виды работ
5.1	Туалетная комната для инвалидов	Нет		22, 23	нет специального оборудования (поручни, информационные знаки, противоскользящее покрытие пола) для категорий инвалидов К,О,С	КОС	- устройство санитарного узла; - оборудовать туалетную комнату в соответствии с СП 59.13330.2012	Капитальный ремонт, индивидуальное решение с ТСР
5.2	Душевая / ванная комната	Нет						
5.3	Бытовая комната (гардеробная)	Есть			замечаний нет	КОСГУ	не нуждается	Не нуждается
	ОБЩИЕ требования к зоне						ДЧ-И (Г,У)	Капитальный ремонт, индивидуальное решение с ТСР.

Фото № 22
Место для санитарной комнаты

Фото № 23
Место для санитарной комнаты

Комментарий к заключению: устройство санитарного узла. В соответствии с СП 59.13330.2012 оборудовать туалетную комнату.
