АКТ
обследования объекта социальной инфраструктуры
к паспорту доступности объекта социальной инфраструктуры № 5

- 1.1. Наименование (вид) объекта – ФГБОУ ВО Пермский ГАТУ.
- 1.2. Адрес объекта – 614990 Россия, Пермский край, г. Пермь, Ленинский район, ул. Луначарского, д.1

- 1.3. Сведения о размещении объекта: 6-этажное здание, в том числе подземных 1.
Назначение: нежилое здание, корпус факультета экономики и информационных технологий, общая площадь 4370,6 кв.м.

**1. Территории, прилегающей к зданию (участка)
ФГБОУ ВО Пермский ГАТУ,
Пермский край, г. Пермь, ул. Луначарского, д.1**

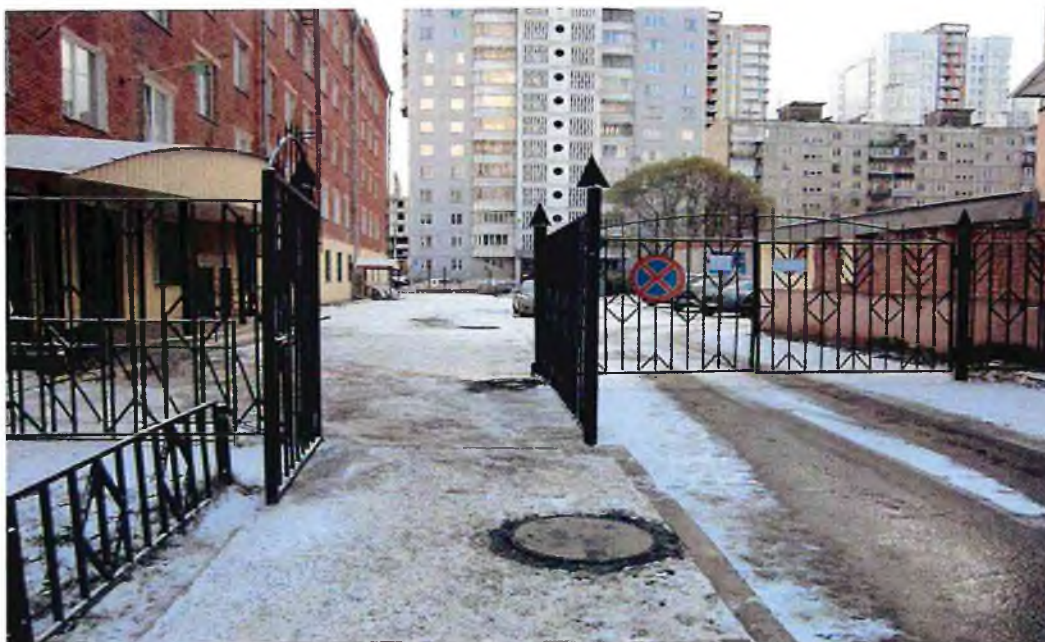
Фото 1. Путь (пути) движения от остановки транспорта

1.1	Вход (входы) на территорию	есть		1	на пути движения пешеходов бордюры	К	- убрать часть бордюра, где инвалид-колясочник будет проезжать (со стороны калитки)	текущий ремонт

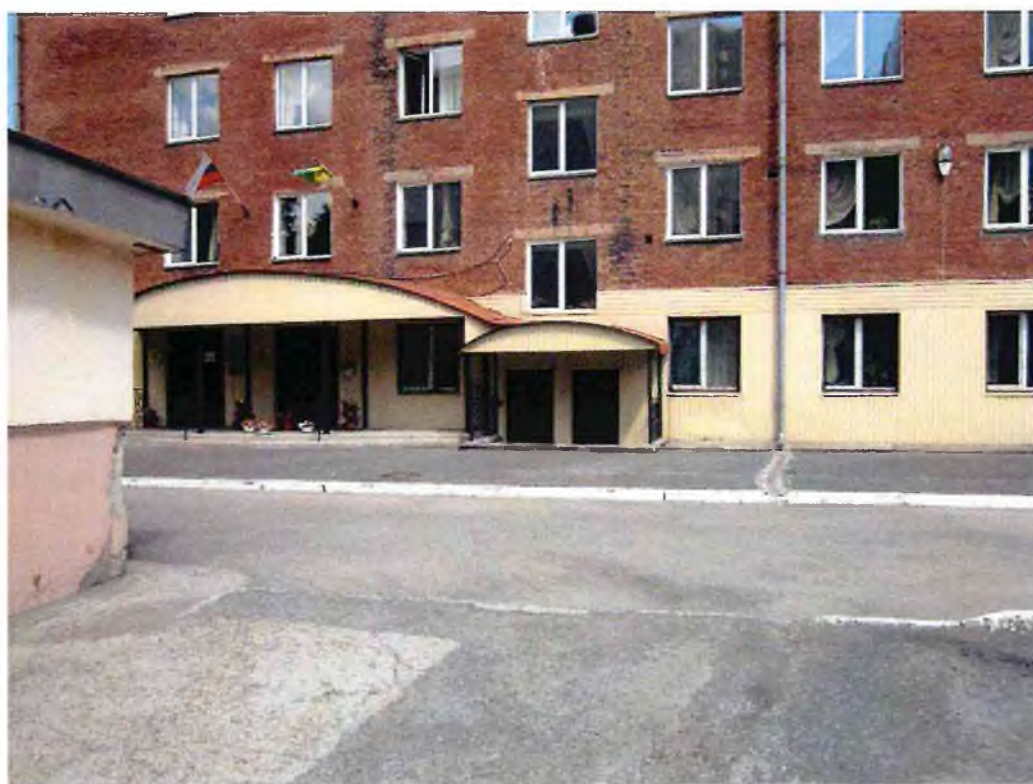
Фото 2. Место для автомобильной стоянки и парковки

1.5	Автостоянка и парковка	есть		2	нет автомобильной парковки для инвалидов	КОСГУ	- выделить автомобильное парковочное место для инвалидов; - установить знак «Парковка для инвалидов»; - отрисовать знак стоянки для инвалидов на асфальте.	текущий ремонт, индивидуальное решение с ТСР
	ОБЩИЕ требования к зоне						ДП-И (О, С, Г, У) ДЧ-И (К)	текущий ремонт, индивидуальное решение с ТСР

Требуется выделить автомобильное парковочное место для инвалидов, установить знак «Парковка для инвалидов», отрисовать знак стоянки для инвалидов на асфальте, убрать часть бордюра, где инвалид-колясочник будет проезжать (со стороны автомобильной парковки для инвалидов, со стороны калитки), устройство пандуса с асфальтобетонным покрытием без поручней.

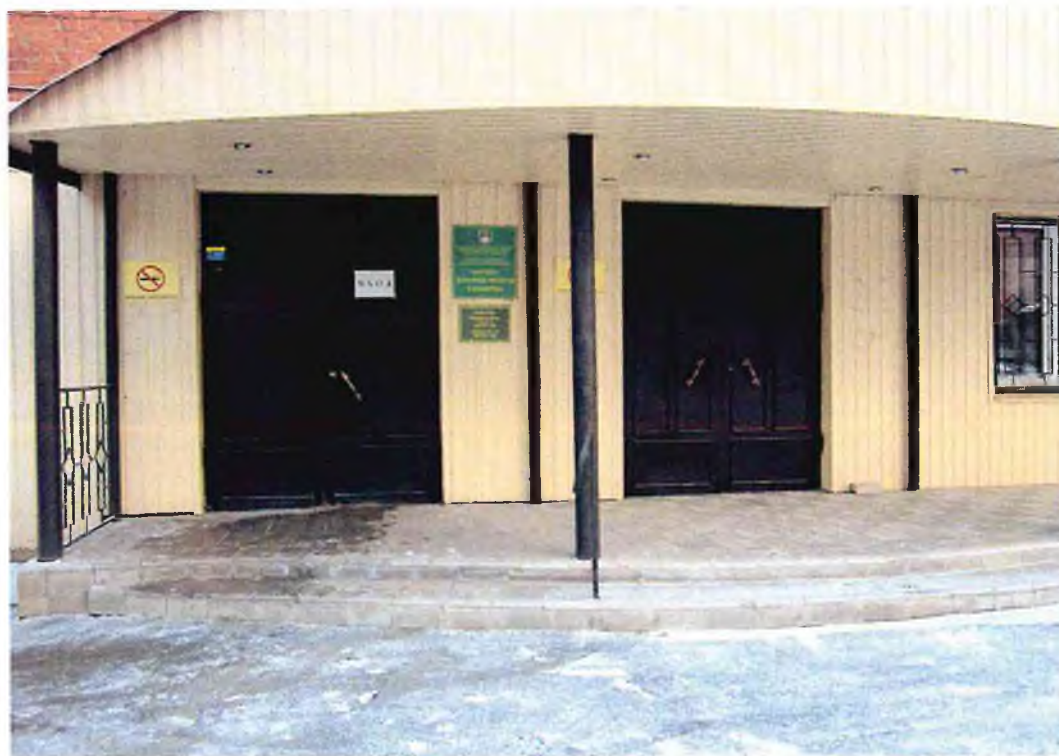
Фото 3. Вход (входы) в здание

2.1	Лестница (наружная)	есть		3	не выделены проступи краевых ступеней лестничного марша	С	нанести контрастную разметку (желтые полосы на ступенях, начало-конец ступеней)	текущий ремонт

2.2	Пандус (наружный) во дворе корпуса	нет		3	нет пандуса около входа, рядом с лестницей	К	установить пандус с поручнями, с шероховатым покрытием верхнего слоя	текущий ремонт

2.3	Входная площадка (перед входной дверью)	есть		3	- отсутствует знак доступности на входе и кнопка вызова; - нет информационных знаков для инвалидов	КОСГУ	- установить кнопку вызова; - установить знак доступности на входе; - установить вывеску с режимом и графиком работы со шрифтом Брайля	текущий ремонт

2.4	Дверь (входная)	есть		3	дверные проемы имеют пороги	К	- замена дверных полотен; - устройство выравнивающей стяжки; - устройство полов из резинового покрытия.	текущий ремонт

Требуется нанести контрастную разметку (желтые полосы на ступенях, начало-конец ступеней), установить пандус с поручнями, с шероховатым покрытием верхнего слоя, установить кнопку вызова, установить знак доступности на входе, установить вывеску с режимом и графиком работы со шрифтом Брайля, замена дверных полотен, устройство выравнивающей стяжки, устройство полов из резинового покрытия, на стеклянных дверях установить предупреждающий знак «желтый круг».

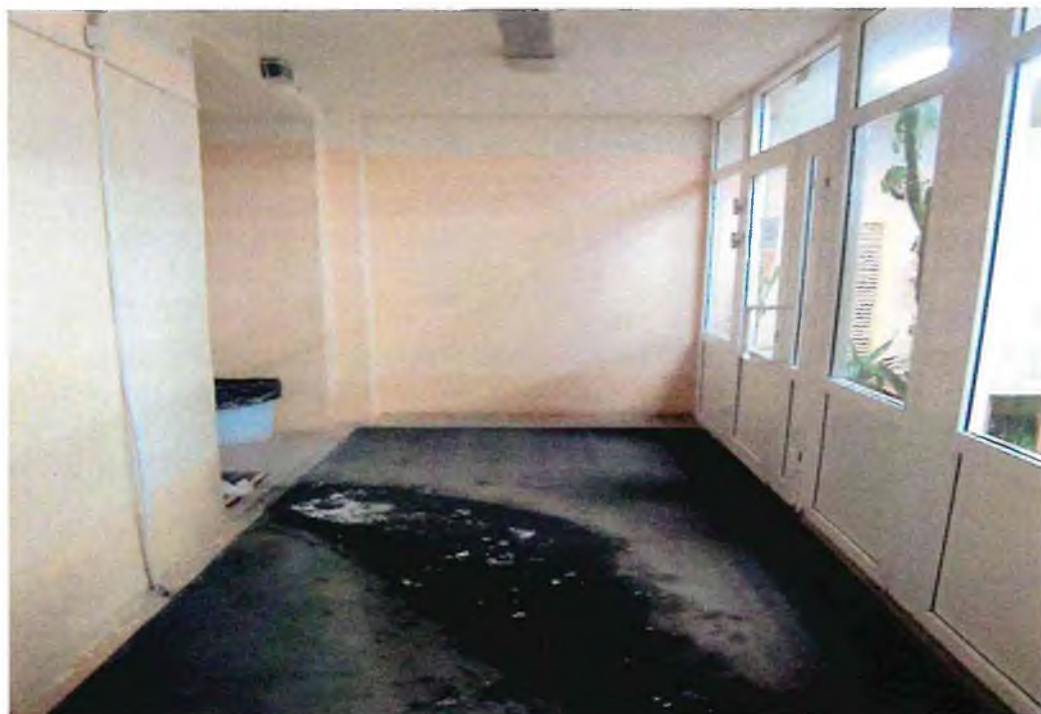
Фото 4. Тамбур

2.5	Тамбур	есть		4	- нет информационных знаков для инвалидов с нарушением зрения	С	- на стеклянных дверях установить предупреждающий знак «желтый круг»	индивидуальное решение с ТСР
	ОБЩИЕ требования к зоне						ДЧ-И (О, С, Г, У) ВНД (К)	текущий ремонт, индивидуальное решение с ТСР

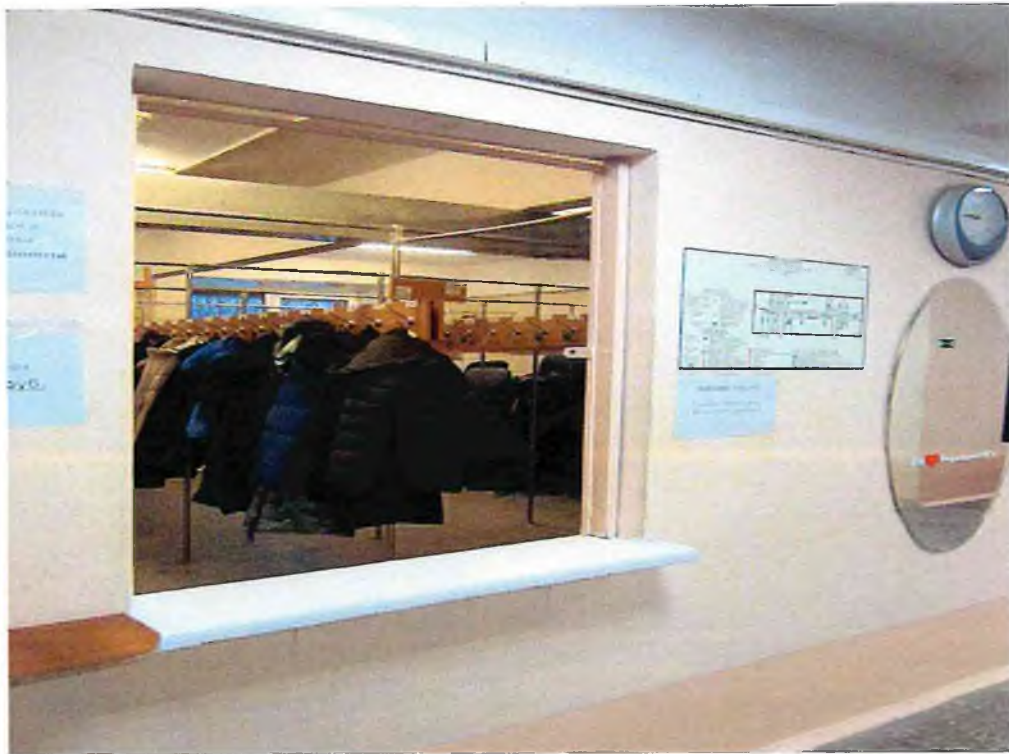
Фото 5. Коридор (гардероб)

3.1	Коридор (вестибюль, зона ожидания, гардероб)	есть		5	- нет таблички с названием «Гардероб»	С	- установить табличку с надписью «Гардероб» со шрифтом Брайля	текущий ремонт, индивидуальное решение с ТСР

3.3	Пандус (внутри здания)	нет						
3.4	Лифт пассажирский (или подъемник)	нет						
3.5	Дверь	есть		5	замечаний нет		не нуждается	не нуждается
3.6	Пути эвакуации (в т.ч. зоны безопасности)	есть			- дверные проемы имеют пороги; - нет тактильной мнемосхемы	КС	- убрать пороги в дверных проемах на пути эвакуации; - установить тактильную мнемосхему.	текущий ремонт, индивидуальное решение с ТСР
	ОБЩИЕ требования к зоне						ДЧ-И (О, С, Г, У) ВНД (К)	текущий ремонт, индивидуальное решение с ТСР

Требуется нанести контрастную разметку (желтые полосы на ступенях, начало-конец ступеней), убрать пороги в дверных проемах на пути эвакуации, установить тактильную мнемосхему, установить табличку с надписью «Гардероб» со шрифтом Брайля.

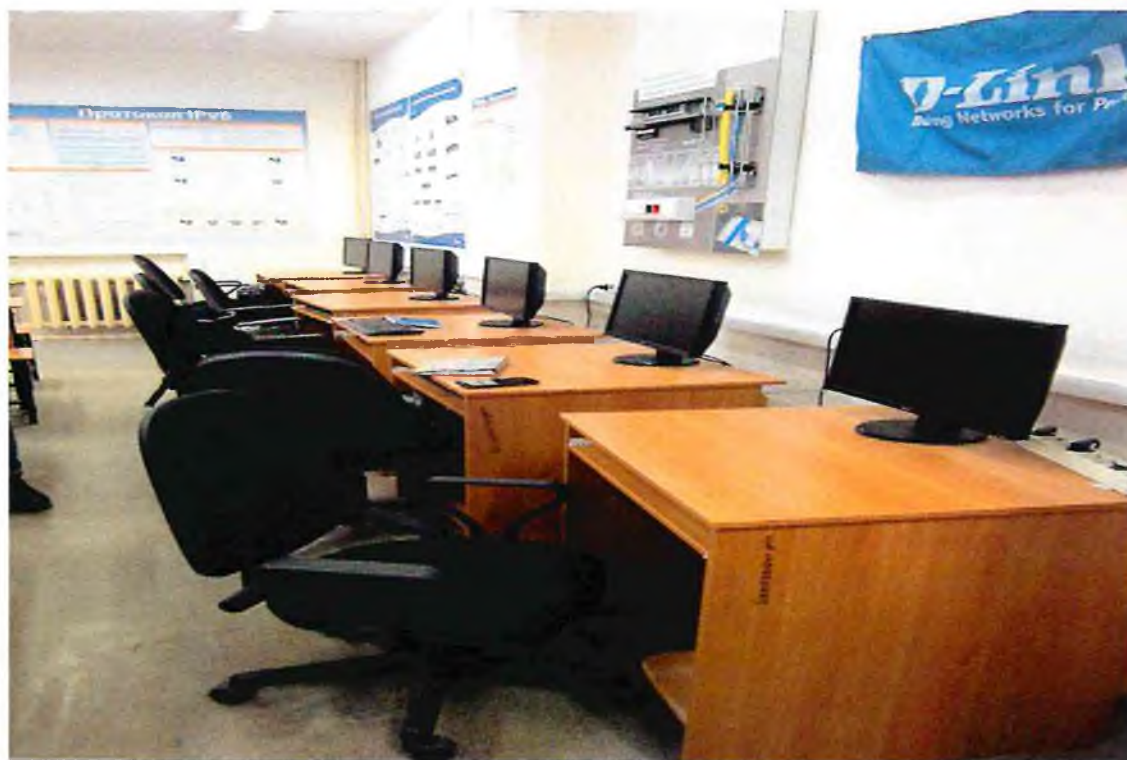
Фото 7. Аудитория № 105

4.1	Кабинетная форма обслуживания (аудитория № 105)	есть		7	- нет информационных знаков; - отсутствует необходимое оборудование для инвалидов; - ширина створок дверных полотен менее 90 см; - дверные проемы имеют пороги.	КОСГ	- установить специальное оборудование; - установить тактильные и визуальные средства получения информации (контрастные цветовые полосы, информационные, указательные знаки и другое оборудование); - расширить дверной проём и убрать порог в аудитории № 105.	текущий ремонт, индивидуальное решение с ТСР

Требуется установить специальное оборудование, установить тактильные и визуальные средства получения информации (контрастные цветовые полосы, информационные, указательные знаки и др.), расширить дверной проём и убрать порог в аудитории №105, устройство и оборудование комнаты приёма пищи для инвалидов и лиц с ограниченными возможностями здоровья.
