АКТ

**обследования объекта социальной инфраструктуры
к паспорту доступности объекта социальной инфраструктуры № 6**

- 1.1. Наименование (вид) объекта – ФГБОУ ВО Пермский ГАТУ.
- 1.2. Адрес объекта – 614025 Россия, Пермский край, г. Пермь, Свердловский район, ул. Героев Хасана, д.111

- 1.3. Сведения о размещении объекта: 3-этажное здание учебно-лабораторного корпуса.
Назначение: нежилое здание, общая площадь 5077,5 кв.м.
- 1.4. Год завершения строительства – 1992, последнего капитального ремонта – не было.

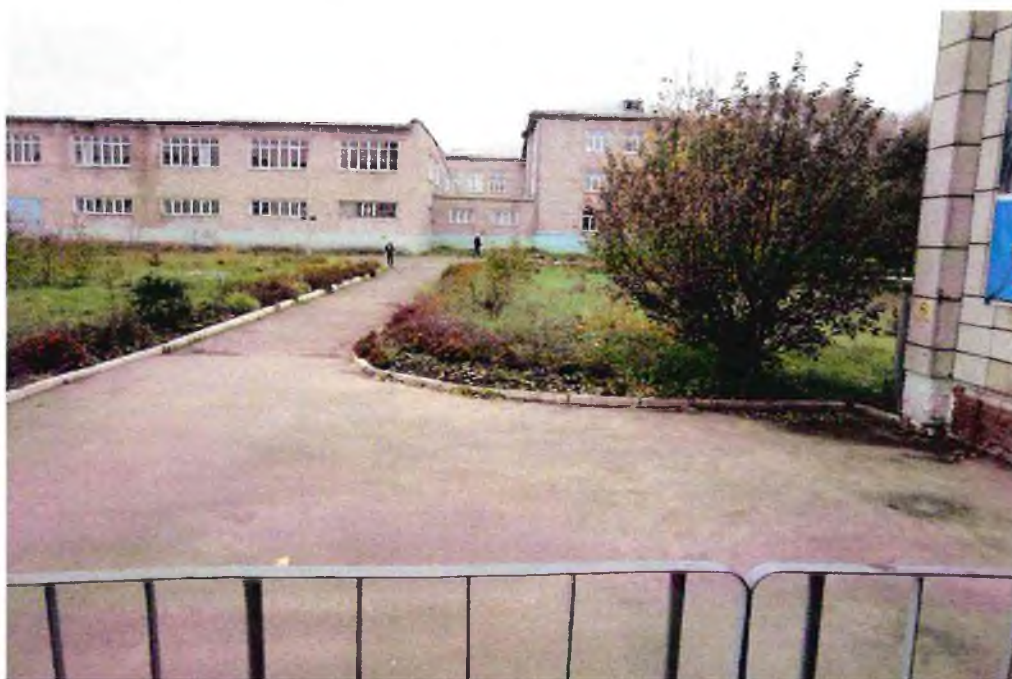
N п/п	Наименование функционального-планировочного элемента	Наличие элемента			Выявленные нарушения и замечания		Работы по адаптации объектов	
		есть/нет	N на плане	N фото	Содержание	Значимо для инвалида (категория)	Содержание	Виды работ
1.1	Вход (входы) на территорию	нет						
1.2	Путь (пути) движения на территории	нет						
1.3	Лестница (наружная)	нет						
1.4	Пандус (наружный)	нет						
1.5	Автостоянка и парковка	нет		1	нет автомобильной парковки для инвалидов	КОСГУ	- выделить автомобильное парковочное место для инвалидов всех категорий; - установить знак «Парковка для инвалидов»; - отрисовать знак стоянки для инвалидов на асфальте.	текущий ремонт, индивидуальное решение с ТСР
	ОБЩИЕ требования к зоне						ДП-И (О, С, Г, У) ДЧ-И (К)	текущий ремонт, индивидуальное решение с ТСР

Фото 1. Территория, прилегающая к зданию (участок), место для автомобильной стоянки и парковки

Комментарий к заключению: требуется текущий ремонт и индивидуальное решение с ТСР путей движения на территории.

Требуется выделить автомобильное парковочное место для инвалидов всех категорий, установить знак «Парковка для инвалидов», отрисовать знак стоянки для инвалидов на асфальте.

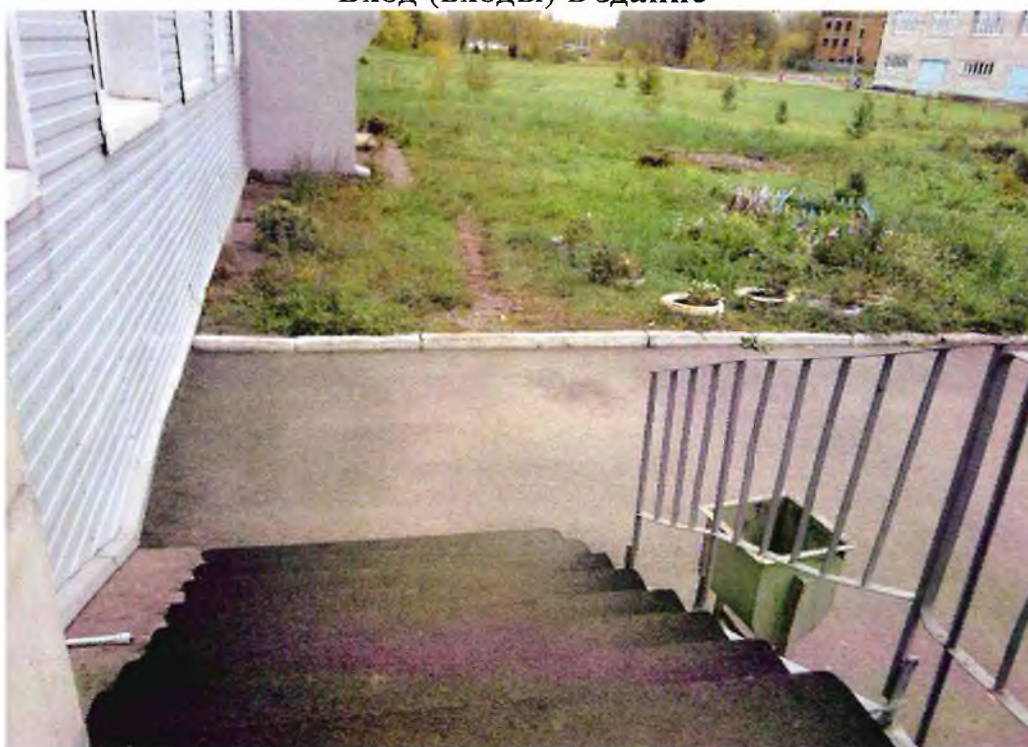
2.1	Лестница (наружная)	есть		2	не выделены проступи краевых ступеней лестничного марша	С	нанести контрастную разметку (желтые полосы на ступенях, начало-конец ступеней)	текущий ремонт

2.2	Пандус (наружный) во дворе корпуса	нет		2	нет пандуса около центрального входа	К	установить пандус с поручнями, с шероховатым покрытием верхнего слоя	текущий ремонт

Фото 2. Лестница около главного входа

Требуется нанести контрастную разметку (желтые полосы на ступенях, начало-конец ступеней), установить пандус с поручнями, с шероховатым покрытием верхнего слоя, установить кнопку вызова, установить знак доступности на входе, установить вывеску с режимом и графиком работы со шрифтом Брайля, замена дверного блока, убрать пороги возле входных дверей, убрать пороги (две деревянные двери).

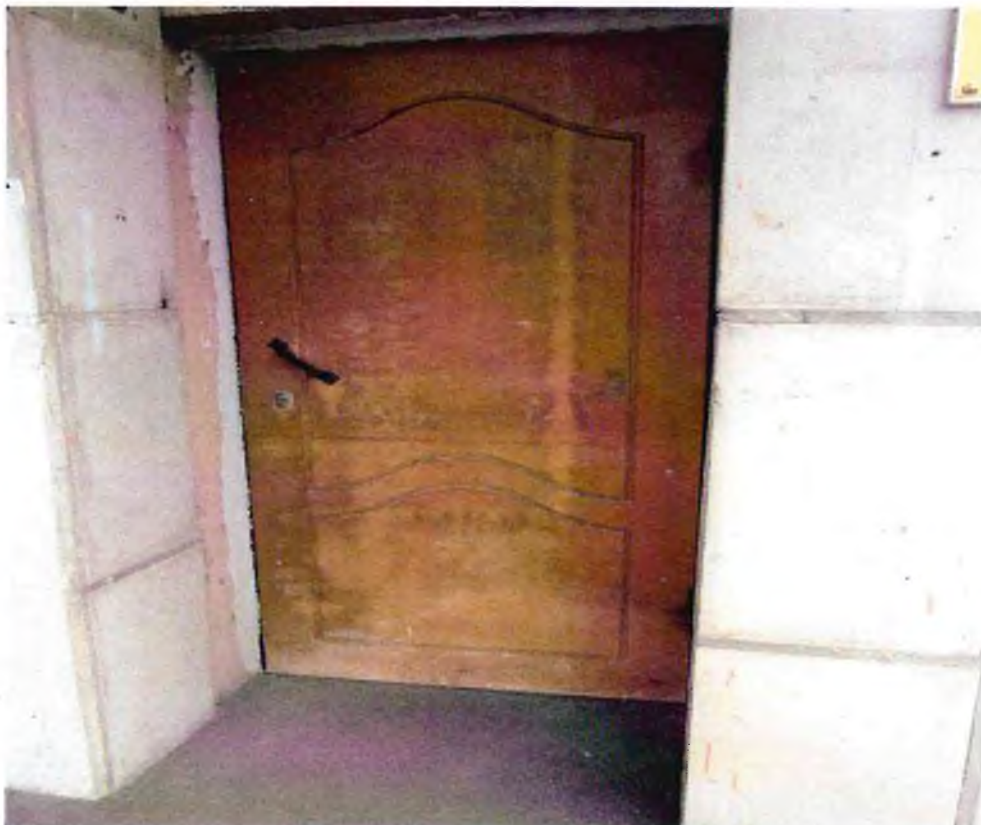
2.4	Дверь (входная)	есть		4	дверные проемы имеют пороги	К	- замена дверного блока, убрать порог.	текущий ремонт
2.5	Тамбур	есть		5	дверные проемы имеют пороги	К	- убрать пороги (две деревянные двери)	текущий ремонт
	ОБЩИЕ требования к зоне						ДЧ-И (О, С, Г, У) ВНД (К)	текущий ремонт, индивидуальное решение с ТСР

Фото 4. Дверь (входная)

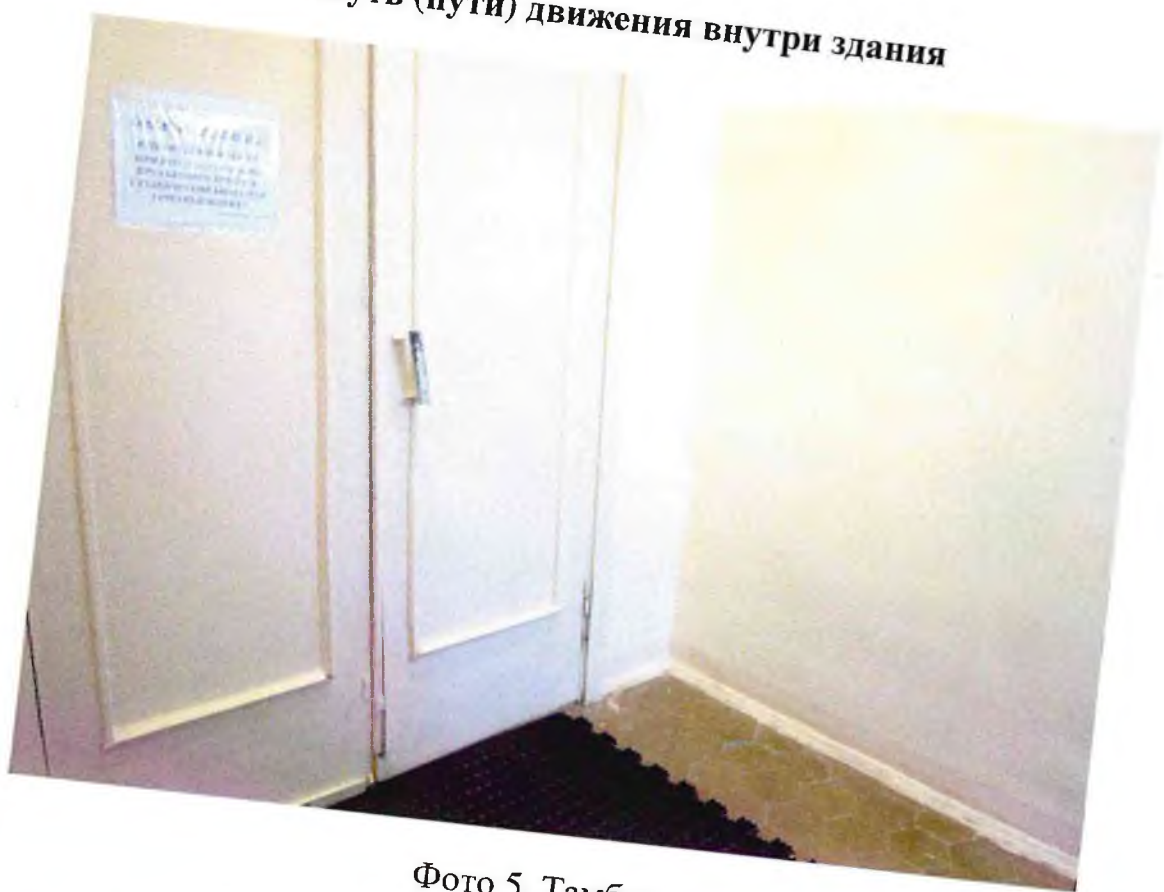
3.6	Пути эвакуации (в т.ч. зоны безопасности)	есть		4, 5, 7	- дверные проемы имеют пороги; - нет тактильной мнемосхемы	КС	- убрать пороги в дверных проемах; - установить тактильную мнемосхему.	текущий ремонт, индивидуальное решение с ТСР
	ОБЩИЕ требования к зоне						ДЧ-И (О, С, Г, У) ВНД (К)	текущий ремонт, индивидуальное решение с ТСР

Фото 5. Тамбур

Комментарий к заключению: текущий ремонт, индивидуальное решение с ТСП. Требуется нанести контрастную разметку (жёлтые полосы на ступенях, начало-конец ступеней), убрать пороги в дверных проемах, установить тактильную мнемосхему, заменить дверь, расположенную в коридоре на первом этаже согласно противопожарных норм и доступной среде для инвалидов.

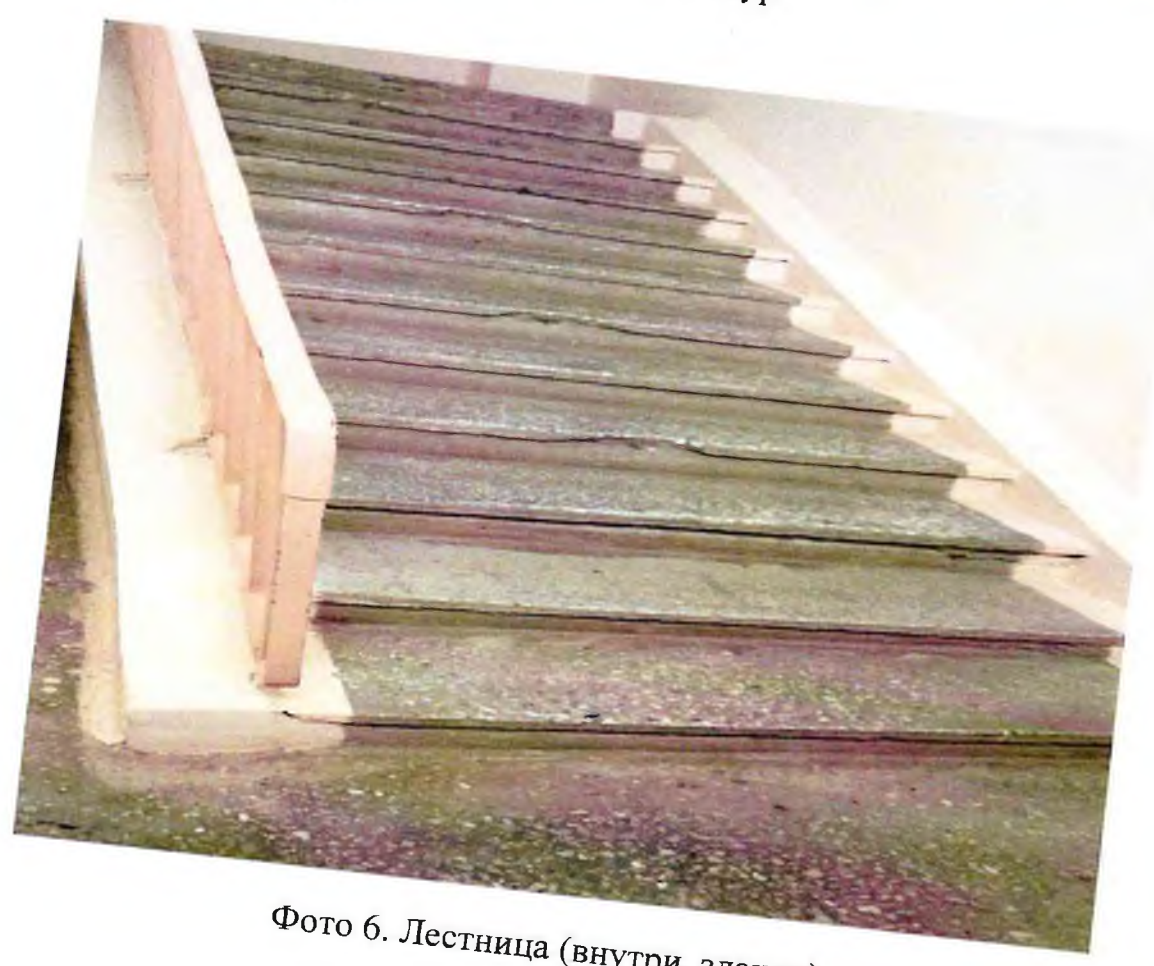
3.1	Коридор (вестибюль, зона ожидания, гардероб)	нет						
3.2	Лестница (внутри здания)	есть		6	не выделены проступи краевых ступеней лестничного марша	С	нанести контрастную разметку (желтые полосы на ступенях, начало-конец ступеней)	текущий ремонт

Фото 6. Лестница (внутри здания)

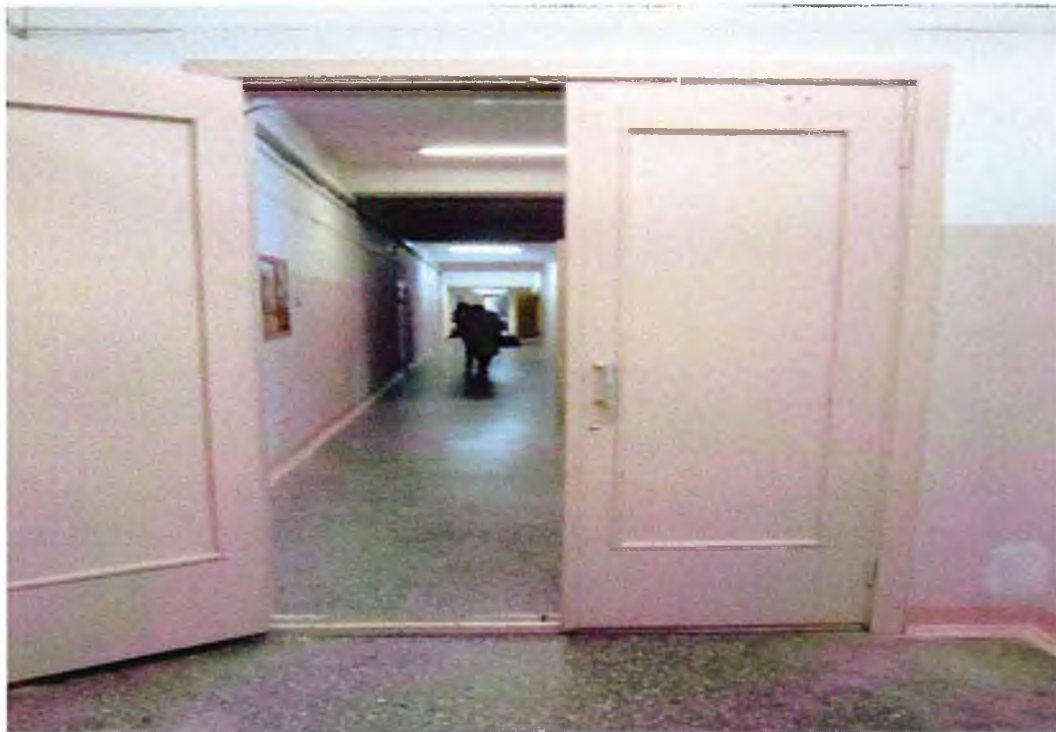
3.3	Пандус (внутри здания)	нет						
3.4	Лифт пассажирский (или подъемник)	нет						
3.5	Дверь	есть		7	дверь, расположенная в коридоре имеет порог		- заменить дверь, расположенную в коридоре на первом этаже согласно противопожарных норм и доступной среде для инвалидов.	текущий ремонт, индивидуальное решение с ТСР

Фото 7. Коридор 1 этажа

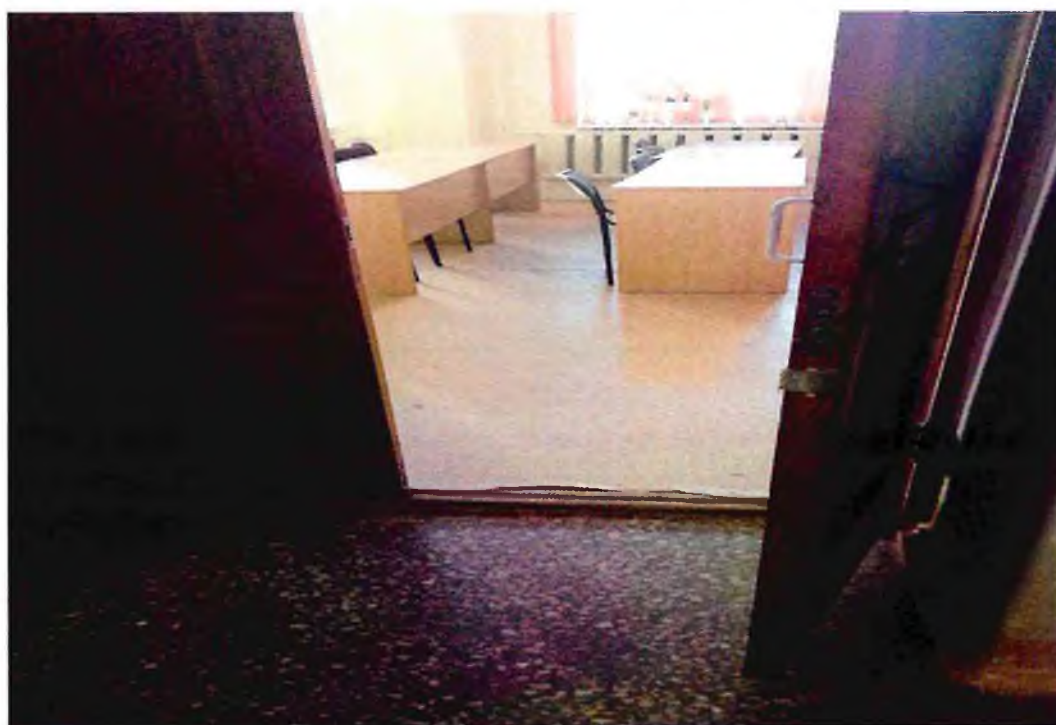
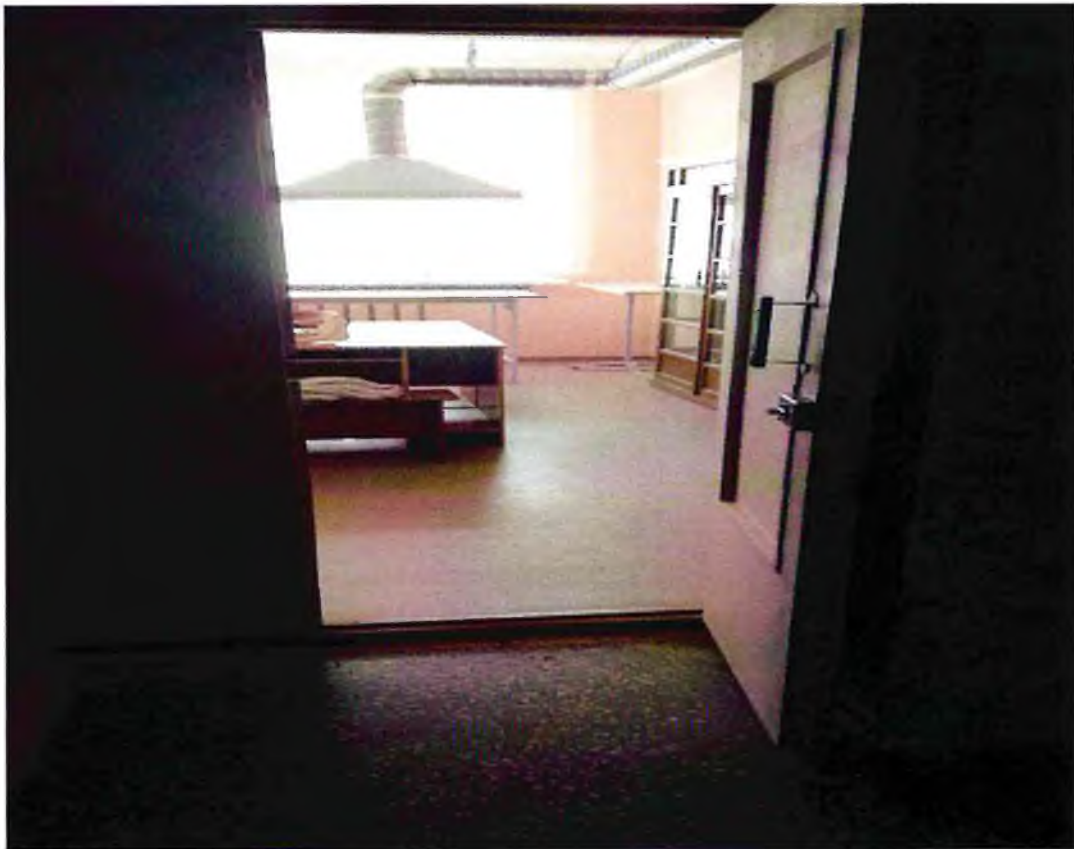
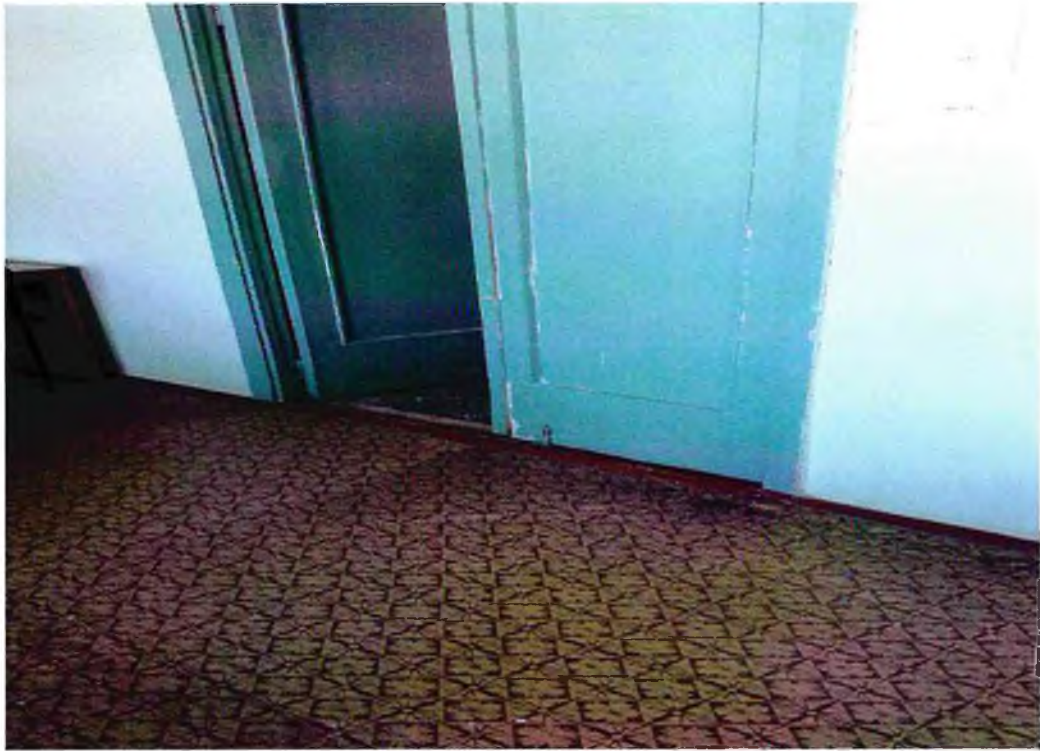
4.1	Кабинетная форма обслуживания (аудитории 105, 106, 107, 110, 113, 117)	есть		8, 9, 10, 11, 12, 13	- отсутствует необходимое оборудование для инвалидов; - дверные проемы имеют пороги.	КОСГ	-установить тактильные и визуальные средства получения информации (контрастные цветовые полосы, информационные, указательные знаки и другое оборудование); - установить пандус на всю ширину дверного проема в: ауд.105, 110 – с одной стороны; ауд. 106, 107, 113 – с двух сторон; ауд. 117 – стесать порог.	текущий ремонт, индивидуальное решение с ТСР

Фото 8. Порог в аудиторию 105

Фото 9. Порог в аудиторию 106

Фото 10. Порог в аудиторию 107

Фото 11. Порог в аудиторию 110

Фото 12. Порог в аудиторию 113

Фото 13. Порог в аудиторию 117

Требуется установить тактильные и визуальные средства получения информации (контрастные цветовые полосы, информационные, указательные знаки и другое оборудование), установить пандус на всю ширину дверного проема: ауд.105, 110 – с одной стороны; ауд. 106, 107, 113 – с двух сторон; ауд. 117 – стесать порог.

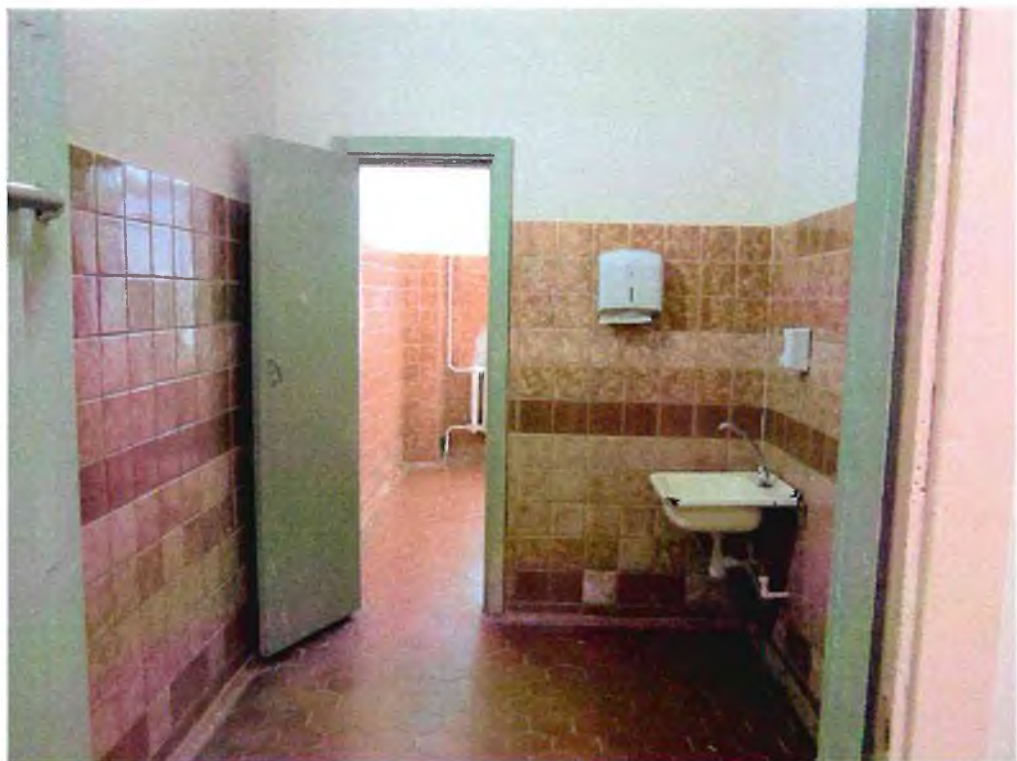
5.1	Санитарная комната для инвалидов и лиц с ограниченными возможностями здоровья	нет		14	- нет санитарной комнаты для инвалидов и лиц с ограниченными возможностями здоровья; - нет специального оборудования для инвалидов и лиц с ограниченными возможностями здоровья.	КОС	- устройство санитарного узла для инвалидов и лиц с ограниченными возможностями здоровья; - установка специального оборудования для инвалидов и лиц с ограниченными возможностями здоровья	текущий ремонт, индивидуальное решение с ТСР

Фото 14. Санитарно-гигиеническое помещение

Требуется устройство санитарного узла для инвалидов и лиц с ограниченными возможностями здоровья, установка специального оборудования для инвалидов и лиц с ограниченными возможностями здоровья.
