АКТ

обследования объекта социальной инфраструктуры к паспорту доступности объекта социальной инфраструктуры № 7

- 1.1. Наименование (вид) объекта – ФГБОУ ВО Пермский ГАТУ.
- 1.2. Адрес объекта – 614990 Россия, Пермский край, г. Пермь, Ленинский район, ул. Сибирская, д.4

- 1.3. Сведения о размещении объекта: 6-этажное здание
Назначение: нежилое здание, общая площадь 1231,7 кв.м.
- 1.4. Год завершения строительства – 1968, последнего капитального ремонта – не было.

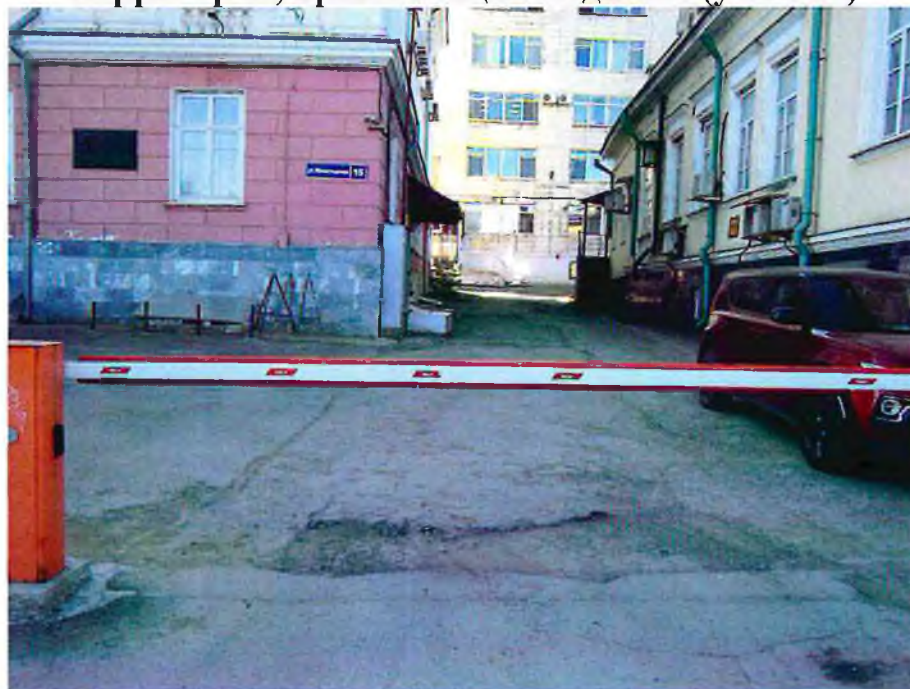
1.1	Вход (входы) на территорию	нет			ограничение проезда автотранспорта через шлагбаум другой организации	КОСГУ	- согласование проезда автотранспорта через шлагбаум другой организации; - согласование и установка на шлагбауме тактильно-информационной таблички со шрифтом Брайля	индивидуальное решение с ТСР

Фото 1. Территория, прилегающая к зданию (участок), проезд автотранспорта через шлагбаум другой организации

Требуется согласование проезда автотранспорта через шлагбаум другой организации; согласование и установка на шлагбауме тактильно-информационной таблички со шрифтом Брайля; выделить автомобильное парковочное место для инвалидов всех категорий, установить знак «Парковка для инвалидов», отрисовать знак стоянки для инвалидов на асфальте.

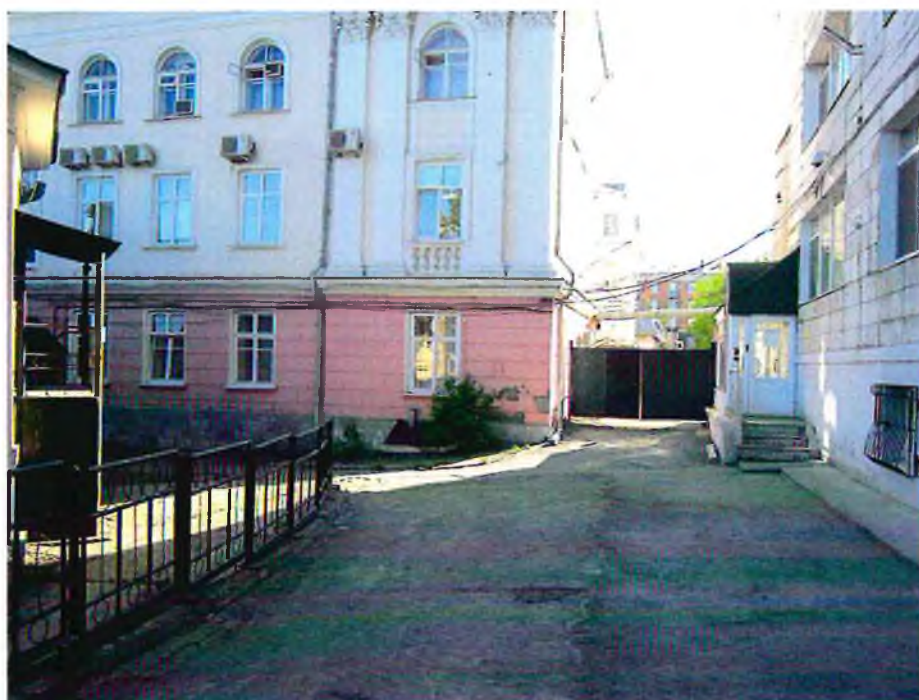
1.2	Путь (пути) движения на территории	нет						
1.3	Лестница (наружная)	нет						
1.4	Пандус (наружный)	нет						
1.5	Автостоянка и парковка	нет		1	нет автомобильной парковки для инвалидов	КОСГУ	- выделить автомобильное парковочное место для инвалидов всех категорий; - установить знак «Парковка для инвалидов»; - отрисовать знак стоянки для инвалидов на асфальте.	индивидуальное решение с ТСР
	ОБЩИЕ требования к зоне						ДП-И (С, Г, У) ДЧ-И (К, О)	индивидуальное решение с ТСР

Фото 2. Территория, прилегающая к зданию (участок), место для автомобильной стоянки и парковки

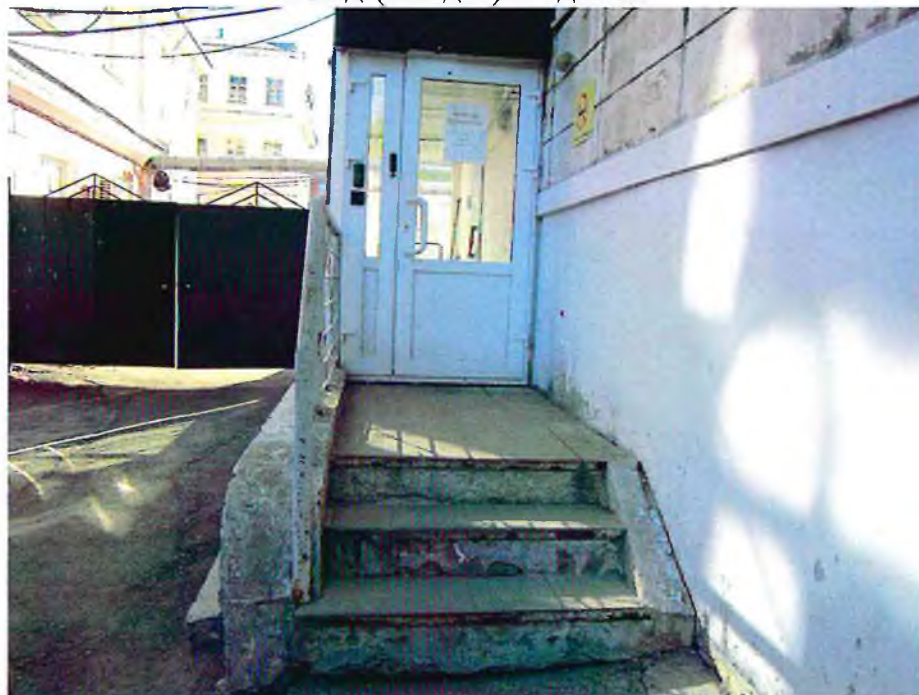
2.1	Лестница (наружная)	есть		2	не выделены проступи краевых ступеней лестничного марша	С	нанести контрастную разметку (желтые полосы на ступенях, начало-конец ступеней)	индивидуальное решение с ТСР

Фото 3. Лестница около входа

Требуется нанести контрастную разметку (желтые полосы на ступенях, начало-конец ступеней), установить кнопку вызова, установить знак доступности на входе, установить тактильно-информационную вывеску с режимом и графиком работы со шрифтом Брайля.

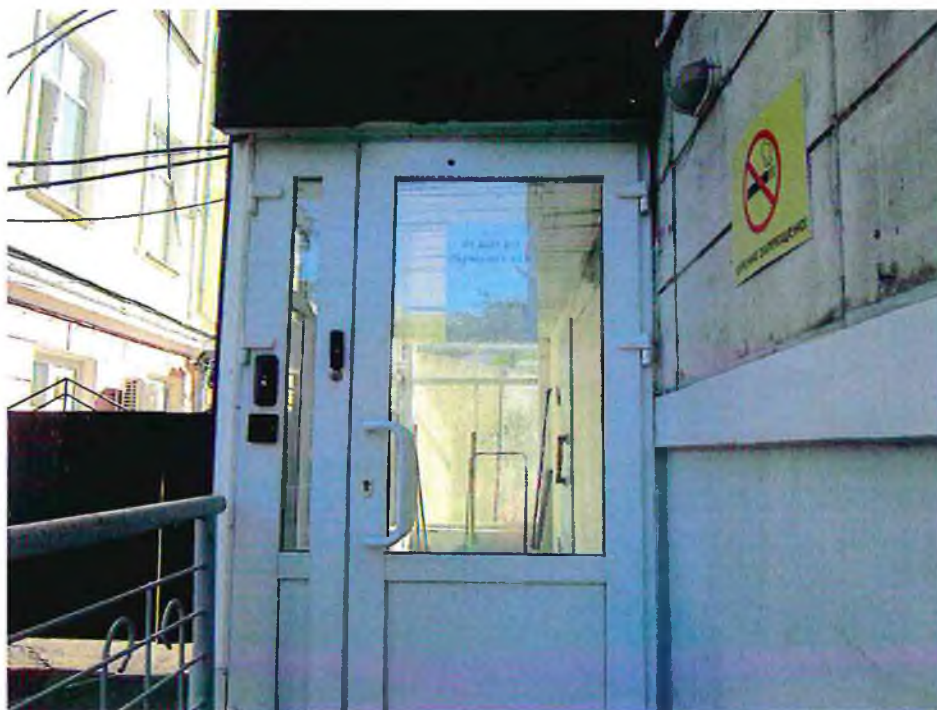
2.2	Пандус (наружный) во дворе корпуса	нет						
2.3	Входная площадка (перед входной дверью)	есть						
2.4	Дверь (входная)	есть		3	- отсутствует кнопка вызова и знак доступности на входе; - нет информационных знаков и вывески для инвалидов	КОСГУ	- установить кнопку вызова; - установить знак доступности на входе; - установить тактильно-информационную вывеску с режимом и графиком работы со шрифтом Брайля.	индивидуальное решение с ТСР

Фото 4. Дверь (входная)

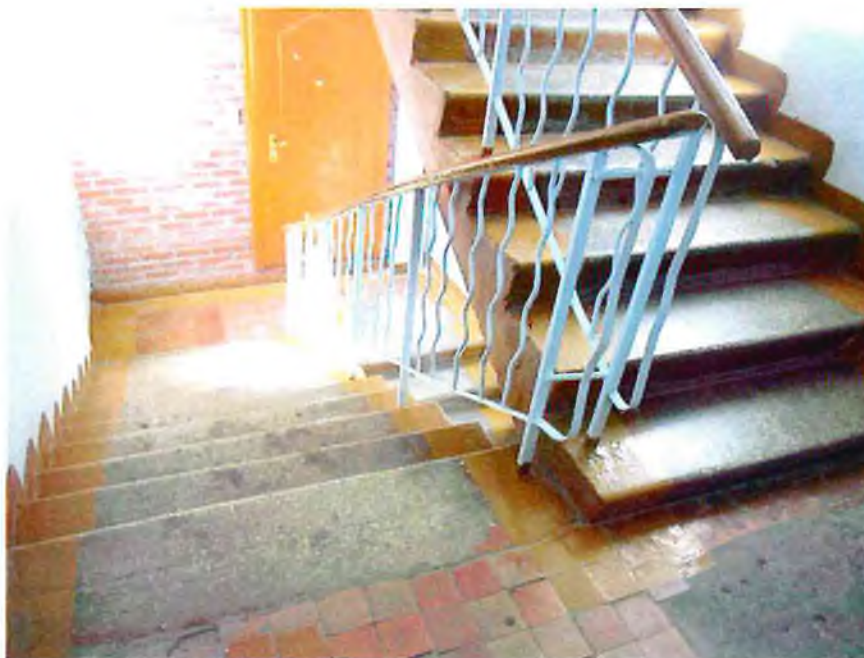
3.1	Коридор (вестибюль, зона ожидания, гардероб)	нет						
3.2	Лестница (внутри здания)	есть		4	- не выделены проступы краевых ступеней лестничного марша; - нет тактильных средств на перилах	С	- нанести контрастную разметку (желтые полосы на ступенях, начало-конец ступеней); - наклеить тактильные наклейки жёлтого цвета со шрифтом Брайля на перила	индивидуальное решение с ТСР

Фото 5. Лестница (внутри здания)

Требуется нанести контрастную разметку (жёлтые полосы на ступенях, начало-конец ступеней), установить тактильную мнемосхему.

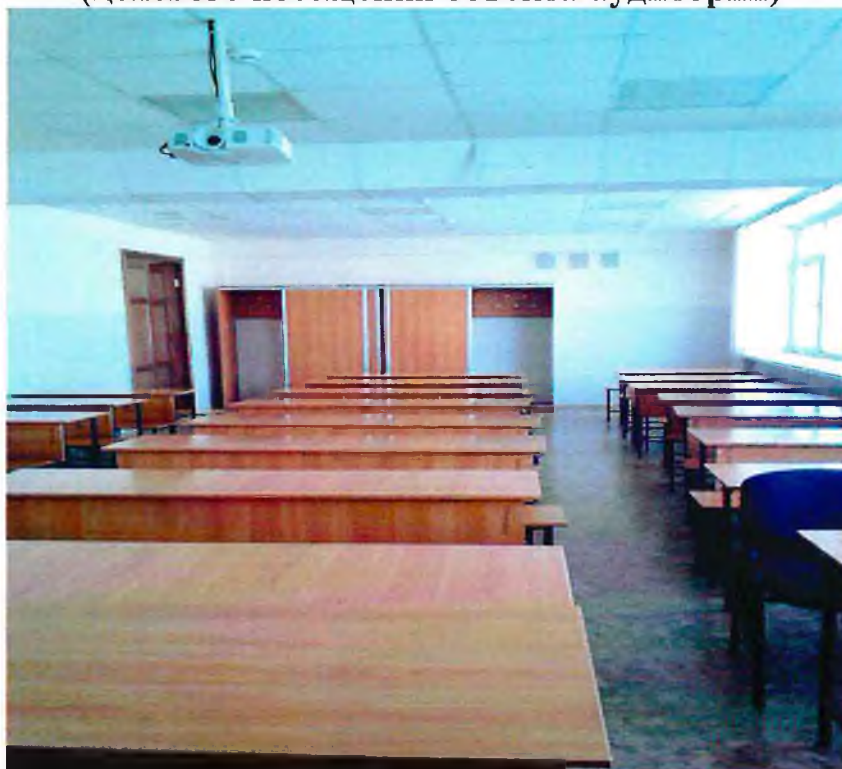
N п/п	Наименование функционально-планировочного элемента	Наличие элемента			Выявленные нарушения и замечания		Работы по адаптации объектов	
		есть/нет	N на плане	N фото	Содержание	Значимо для инвалида (категория)	Содержание	Виды работ
4.1	Кабинетная форма обслуживания (аудитории 504)	есть		5	- отсутствует необходимое оборудование для инвалидов	КОСГ	-установить тактильные и визуальные средства получения информации (контрастные цветовые полосы, информационные, указательные знаки и другое оборудование)	индивидуальное решение с ТСР
4.2	Прилавочная форма обслуживания	нет						
4.3	Форма обслуживания с перемещением по маршруту	нет						
4.4	Кабина индивидуального обслуживания	нет						
	ОБЩИЕ требования к зоне						ДЧ-И (О, С, Г, У) НД (К)	индивидуальное решение с ТСР

Фото 6. Аудитория 504

Требуется установить тактильные и визуальные средства получения информации (контрастные цветовые полосы, информационные, указательные знаки и другое оборудование).

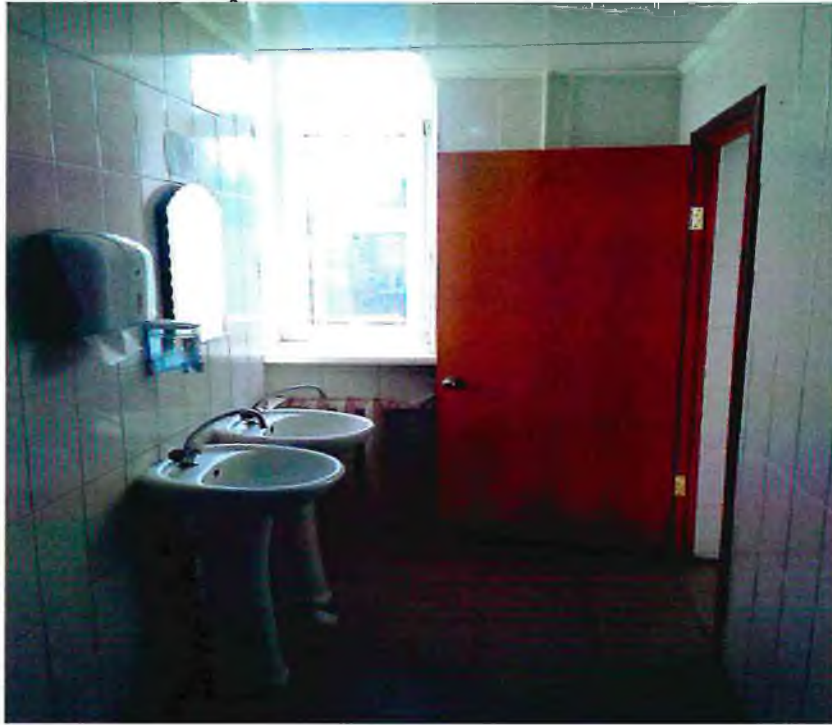
5.1	Санитарная комната для инвалидов и лиц с ограниченными возможностями здоровья	нет		6	- в санитарной комнате нет специального оборудования для инвалидов и лиц с ограниченными возможностями здоровья (О, С)	ОС	- устройство санитарного узла для инвалидов и лиц с ограниченными возможностями здоровья (для категорий инвалидов О, С); - установка специального оборудования для инвалидов и лиц с ограниченными возможностями здоровья (для категорий инвалидов О, С)	текущий ремонт, индивидуальное решение с ТСР

Фото 7. Санитарно-гигиеническое помещение

Требуется устройство санитарного узла для инвалидов и лиц с ограниченными возможностями здоровья (для категорий инвалидов О, С) и установка специального оборудования для инвалидов и лиц с ограниченными возможностями здоровья (для категорий инвалидов О, С)
