Приложение 2
к паспорту доступности
объекта социальной
инфраструктуры № 4

**обследования объекта социальной инфраструктуры
к паспорту доступности объекта социальной инфраструктуры № 4**

**1. Территории, прилегающей к зданию (участка)
ФГБОУ ВО Пермский ГАТУ,
Пермский край, г. Пермь, ул. Героев Хасана, д. 111/2**

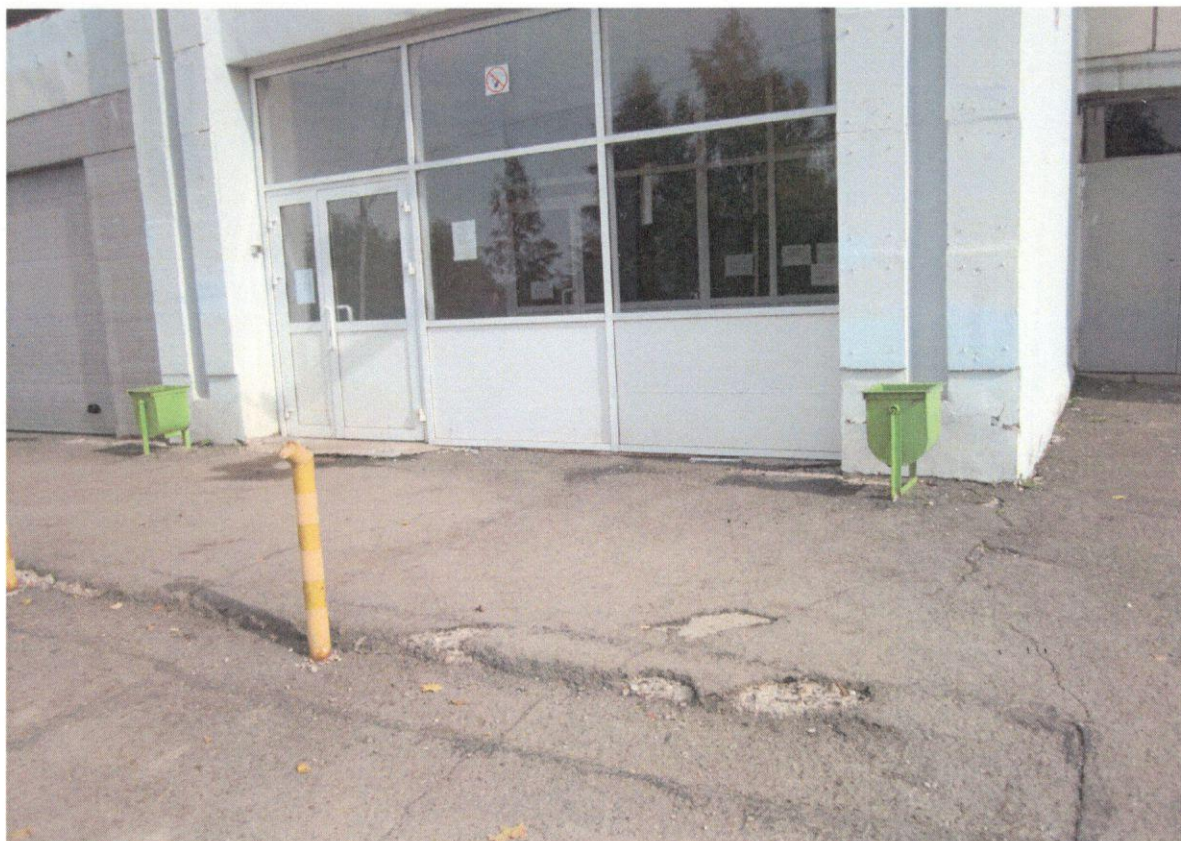
Фото 1. Путь (пути) движения на территории. Дверь (входная)

N п/п	Наименование функционально-планировочного элемента	Наличие элемента			Выявленные нарушения и замечания		Работы по адаптации объектов	
		есть/нет	N на плане	N фото	Содержание	Значимо для инвалида (категория)	Содержание	Виды работ
1.1	Вход (входы) на территорию	нет						
1.2	Путь (пути) движения на территории	да		1	неравномерное асфальтовое покрытие	КОС	ремонт асфальтового покрытия	текущий ремонт
1.3	Лестница (наружная)	нет						
1.4	Пандус (наружный)	нет						
1.5	Автостоянка и парковка	нет		2	нет автомобильной парковки для инвалидов	КОСГУ	- выделить автомобильное парковочное место для инвалидов; - установить знак «Парковка для инвалидов»; - отрисовать знак стоянки для инвалидов на асфальте.	текущий ремонт, индивидуальное решение с ТСР
	ОБЩИЕ требования к зоне						ДП-В	текущий ремонт, индивидуальное решение с ТСР

Требуется отремонтировать асфальтовое покрытие около территории, прилегающей к зданию, выделить автомобильное парковочное место для инвалидов.

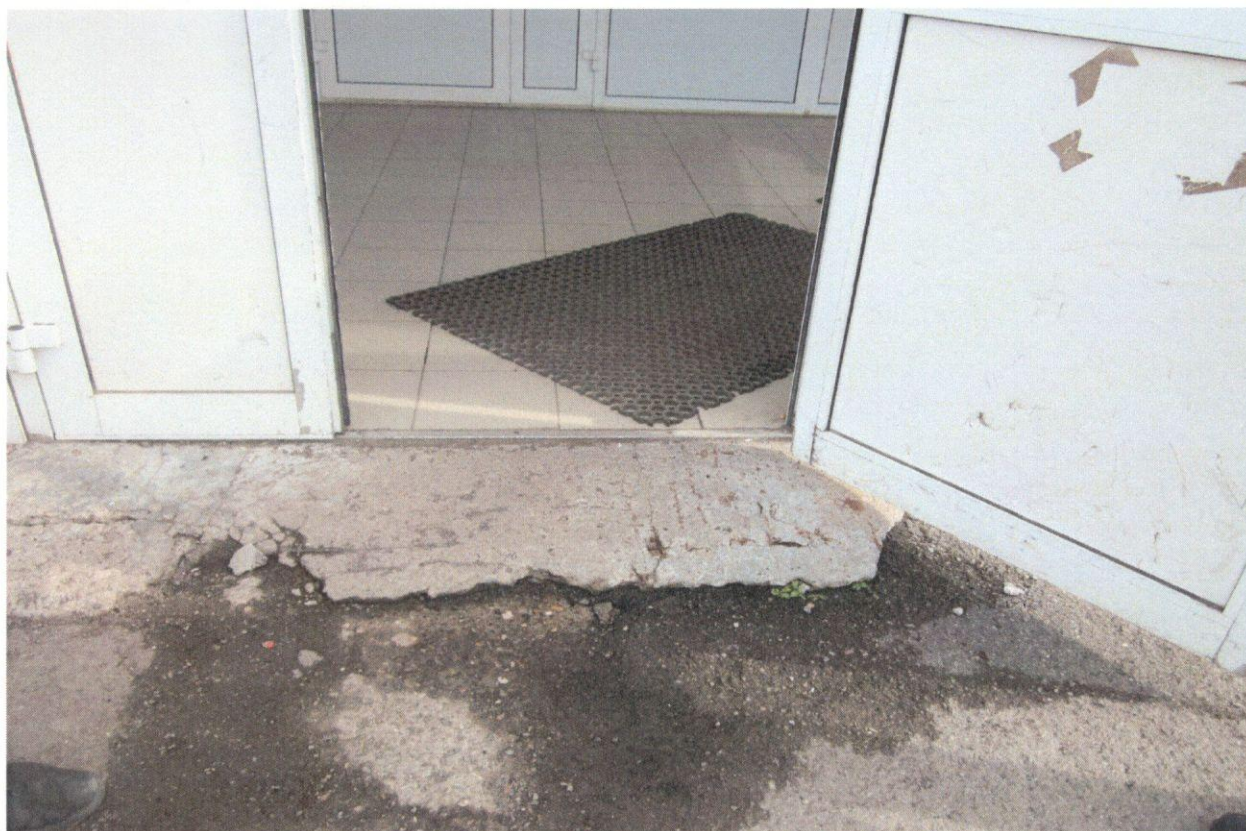
Фото 3. Входная площадка (входная дверь)

2.1	Лестница (наружная)	нет						
2.2	Пандус (наружный) во дворе корпуса	нет						
2.3	Входная площадка	есть		1, 3	- отсутствует знак доступности на входе и кнопка вызова; - разломано асфальтовое покрытие входной группы.	КОСГУ	- установить знак доступности на входе; - установить кнопку вызова; - ремонт асфальтового покрытия входной группы.	текущий ремонт, индивидуальное решение с ТСР

Требуется установить знак доступности на входе, установить кнопку вызова, отремонтировать входную группу, установить информационные и предупредительные знаки для инвалидов.

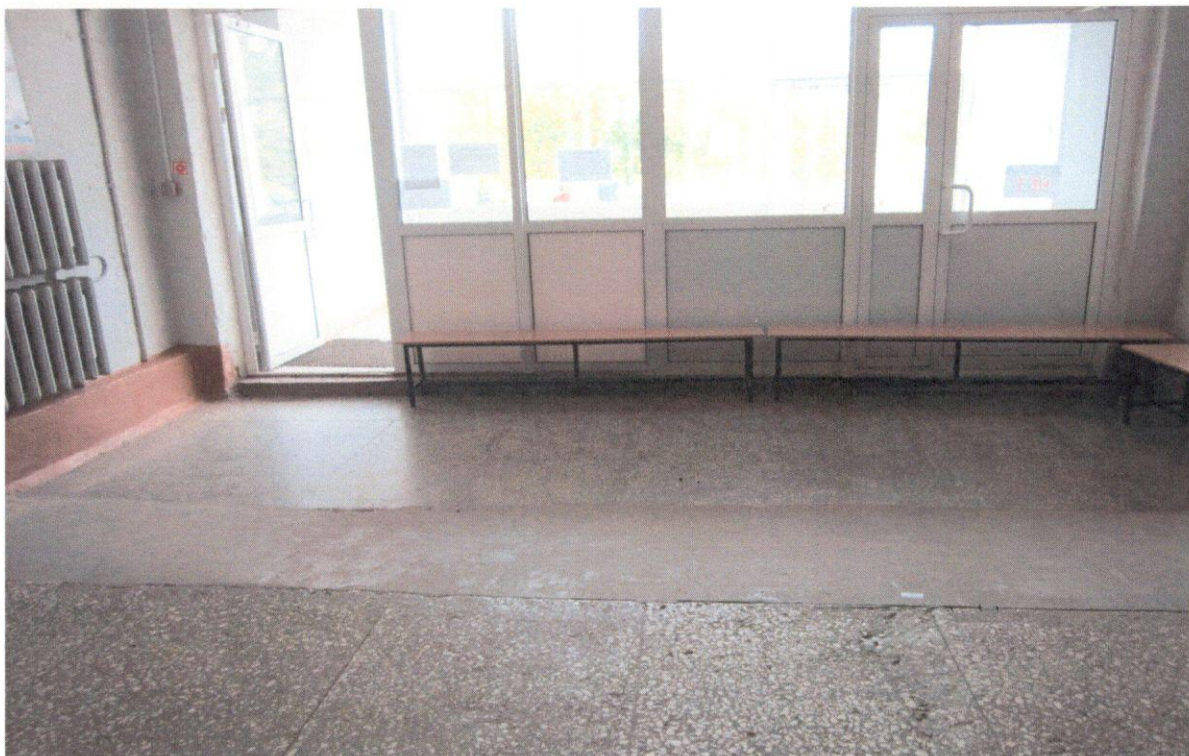
Фото 4. Пандус (внутри здания)

3.2	Лестница (внутри здания)	есть			замечаний нет		не нуждается	не нуждается
3.3	Пандус (внутри здания)	есть		4, 5	существующие пандусы не соответствуют СП 59.13330.2016	К, О	устройство одного пандуса внутри здания в соответствии с СП 59.13330.2016	текущий ремонт, индивидуальное решение с ТСР

3.4	Лифт пассажирский (или подъемник)	нет						
3.5	Дверь	есть		4	дверные проемы имеют пороги	К	убрать пороги в дверных проемах	текущий ремонт, индивидуальное решение с ТСР

3.6	Пути эвакуации (в т.ч. зоны безопасности)	есть		4	дверные проемы имеют пороги	К	убрать пороги в дверных проемах на пути эвакуации.	текущий ремонт, индивидуальное решение с ТСР
	ОБЩИЕ требования к зоне						ДЧ-И (О, Г, У) ВНД (К, С)	текущий ремонт, индивидуальное решение с ТСР

Требуется установить информационные знаки, устройство одного пандуса внутри здания в соответствии с СП 59.13330.2016, убрать пороги в дверных проемах.

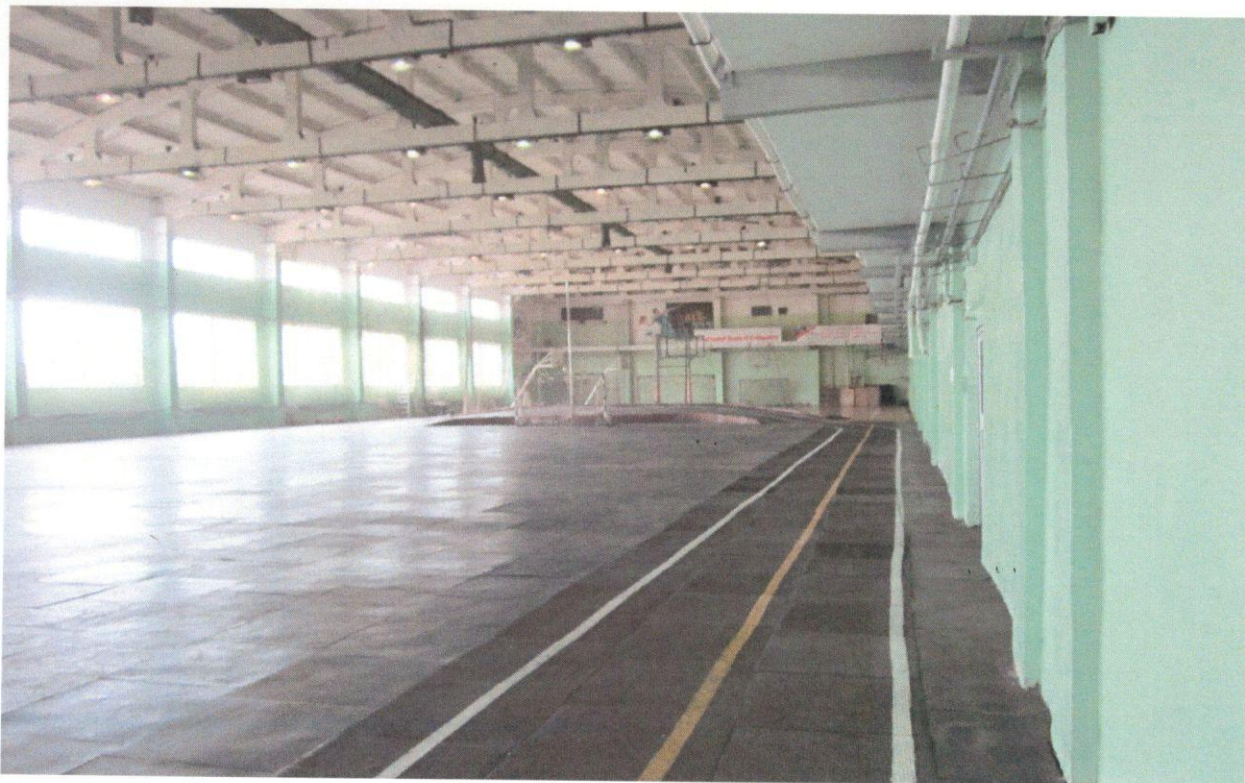
Фото 6. Зальная форма обслуживания (спортивный зал)

4.1	Кабинетная форма обслуживания							
4.2	Зальная форма обслуживания (спортивный зал, тренажерный зал)	есть		6, 7	- нет специального оборудования для адаптивной физической культуры в тренажерном зале - дверные проемы в тренажерный зал имеют пороги; - нет визуальных и тактильных средств.	КОС	- установить специальное оборудование для адаптивной физической культуры в тренажерный зал; - убрать пороги в дверных проемах в тренажерный зал; - установить тактильные и визуальные средства получения информации (контрастные цветовые полосы, информационные, указательные знаки и др.).	текущий ремонт, индивидуальное решение с ТСР

Требуется установить необходимое специальное оборудование для адаптивной физической культуры в тренажерный зал, убрать пороги в дверных проемах в тренажерный зал, установить тактильные и визуальные средства получения информации (контрастные цветовые полосы, информационные, указательные знаки и др.).

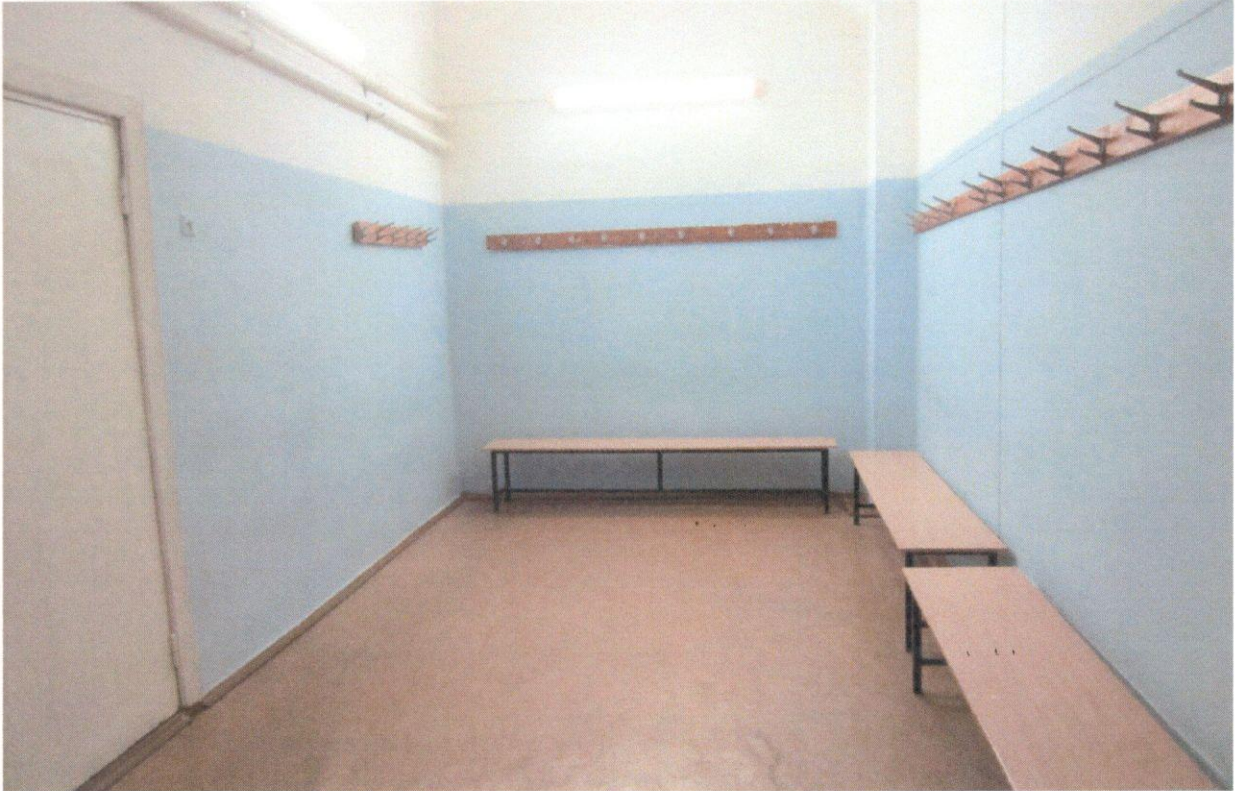
Фото 8. Кабина индивидуального обслуживания (раздевалка)

5.3	Раздевалка/бытовая комната	есть		8	нет информационных знаков	К, О, С, Г, У	установить знак доступности для всех категорий инвалидов	текущий ремонт индивидуальное решение с ТСР
	ОБЩИЕ требования к зоне						ДЧ-И (О, С, Г, У) ВНД (К)	текущий ремонт, индивидуальное решение с ТСР

В раздевалку для инвалидов требуется: установить знак доступности для всех категорий инвалидов.

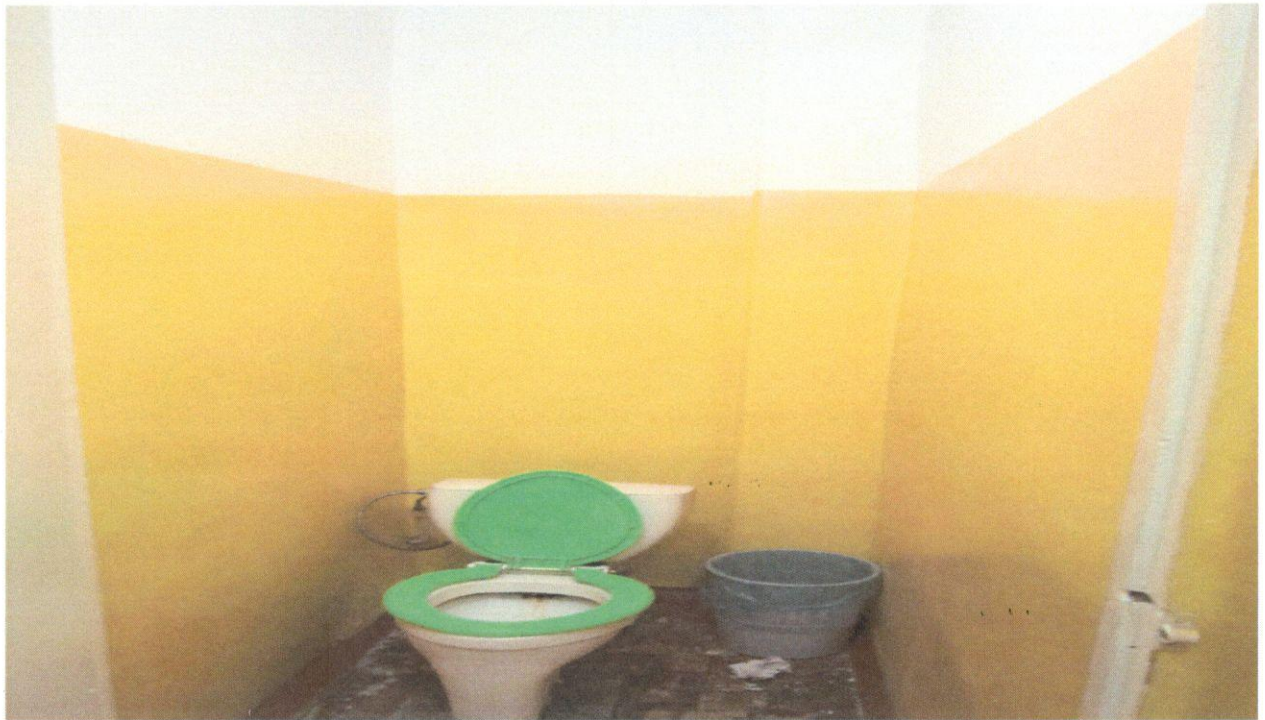
Фото 9. Санитарно-гигиеническое помещение (унитаз)

5.1	Санитарная комната для инвалидов	нет		9, 10	- санитарная комната не соответствует СП 59.13330.2016; -нет специального оборудования для категорий инвалидов К,О,С; - дверные проемы имеют пороги.	К, О, С	- устройство санитарного узла; - установка специального оборудования; - заменить двери; - убрать пороги в дверных проемах; - разборка (демонтаж) кирпичной перегородки.	текущий ремонт, индивидуальное решение с ТСР

В санитарную комнату для инвалидов требуется: устройство санитарного узла, установка специального оборудования в санитарную комнату, замена дверей, убрать пороги в дверных проемах, разборка (демонтаж) кирпичной перегородки.

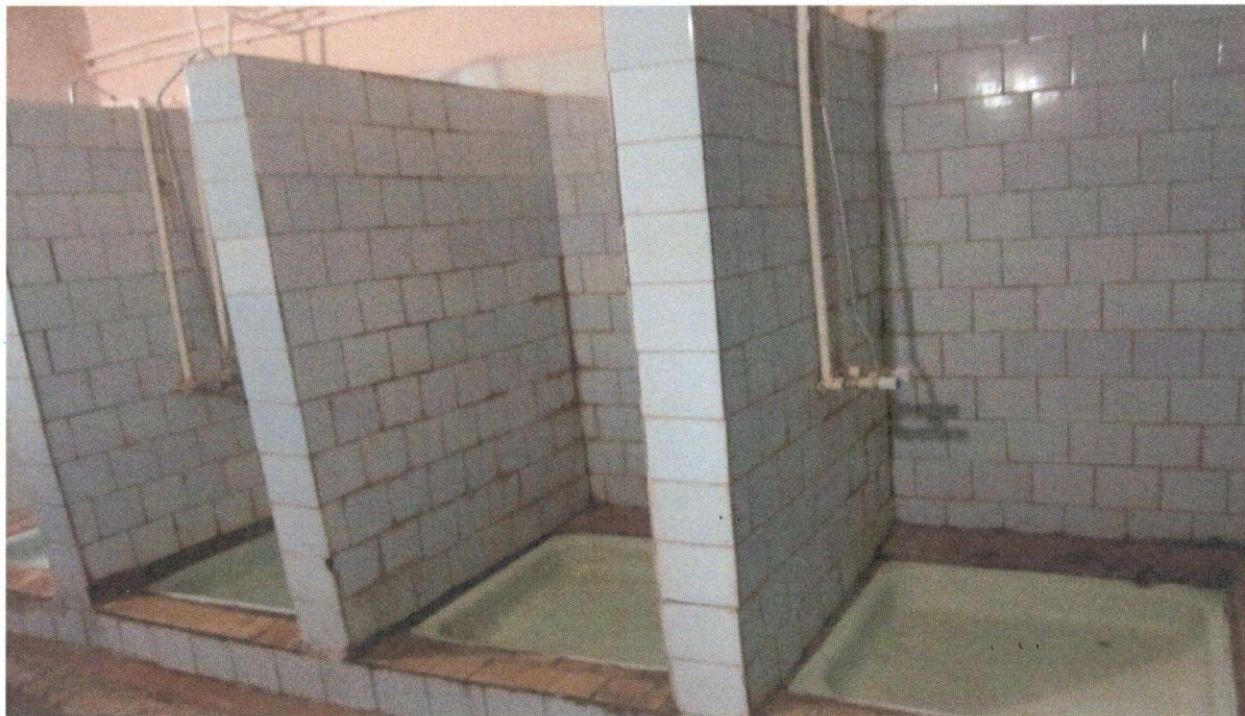
Фото 11. Душевая

5.2	Душевая / ванная комната	есть		11	душевая кабина не соответствует СП 59.13330.2016.	К, О, С	- устройство душевой кабины; - установка специального оборудования (откидное сиденье для душа, настенные поручни, душ ручной, модульное антискользящее покрытие для пола, кнопка вызова персонала, табличка вызова персонала).	текущий ремонт, индивидуальное решение с ТСР

В душевую комнату для инвалидов требуется: устройство душевой кабины, установка специального оборудования в душевую кабину (откидное сиденье для душа, настенные поручни, душ ручной, модульное антискользящее покрытие для пола, кнопка вызова персонала, табличка вызова персонала).

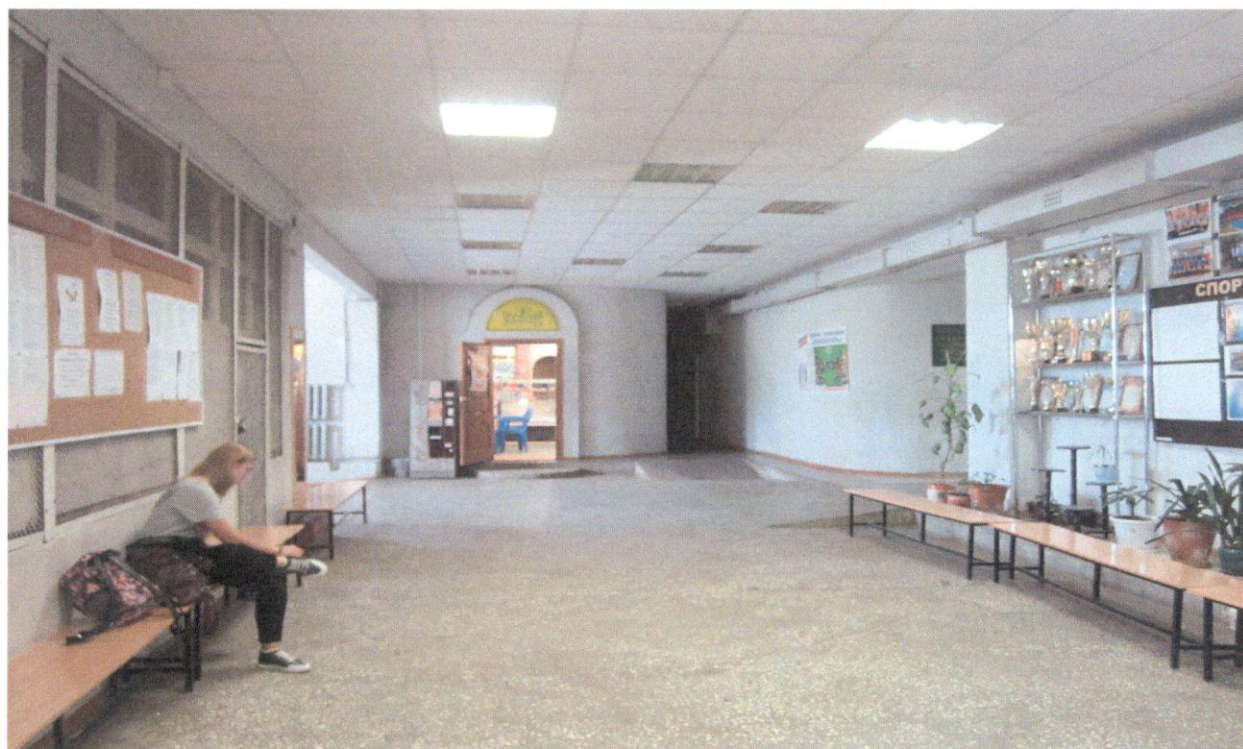
Фото 12. Вестибюль

N п/п	Наименование функционально-планировочного элемента	Наличие элемента			Выявленные нарушения и замечания		Работы по адаптации объектов	
		есть/нет	N на плане	N фото	Содержание	Значимо для инвалида (категория)	Содержание	Виды работ
6.1	Визуальные средства	нет		12	нет визуальных средств	С	установить визуальные средства получения информации (контрастные цветовые полосы, информационные, указательные знаки и др.)	текущий ремонт, индивидуальное решение с ТСР
6.2	Акустические средства	нет						
6.3	Тактильные средства	нет		12	нет тактильных средств	С	установить тактильные средства в местах движения и получения услуг (установка тактильной мнемосхемы)	текущий ремонт, индивидуальное решение с ТСР
	ОБЩИЕ требования к зоне						ВНД (К, О, С, Г, У)	текущий ремонт, индивидуальное решение с ТСР.

Требуется установить визуальные, тактильные средства получения информации в местах движения и получения услуги.
